# **ZPRÁVA O RIZIKU PRO POJISTITELE**

**Městská část Praha 14**

**27. BŘEZEN 2023**

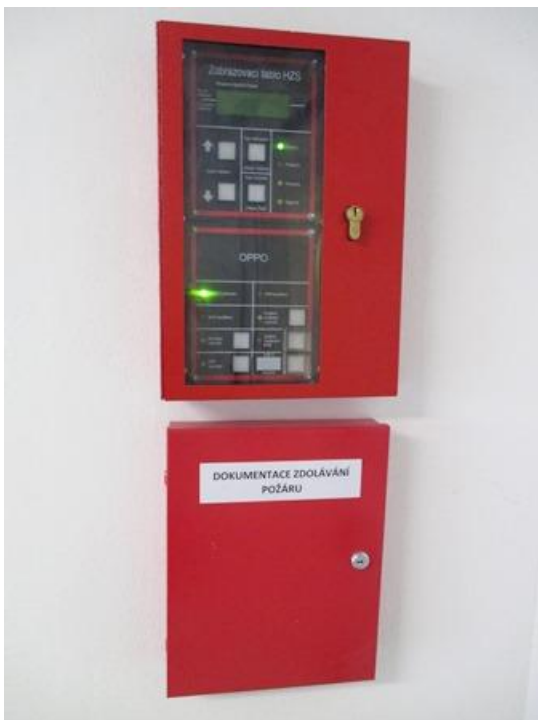
Foto 3 – OPPO (obslužné pole PO) a připravená schránka na DZP.u vrátnice v 1.NP domu A (č.p. 1073)

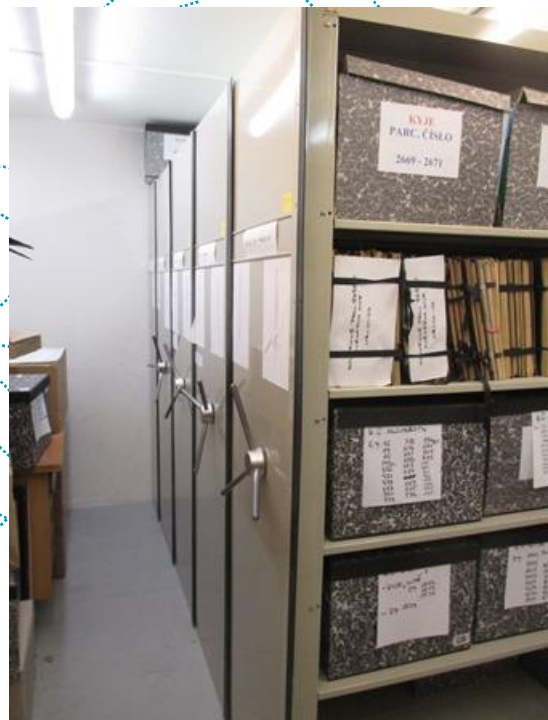
*Skladování, riziko poškození zásob:* Sklady, archivy / spisovny – viz foto č. 4, 5, 8.

*Požární zatížení:* Zvýšené v prostorách 1.PP – sklady, archivy / spisovny, ...

Foto 4 – Spisovna v 1.PP domu A

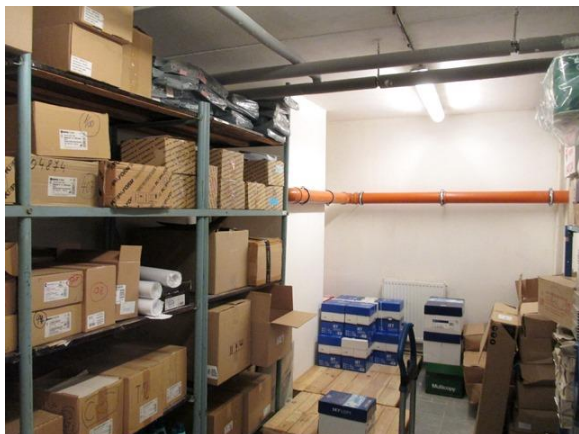
Foto 5 – Příruční sklad v 1.PP domu A

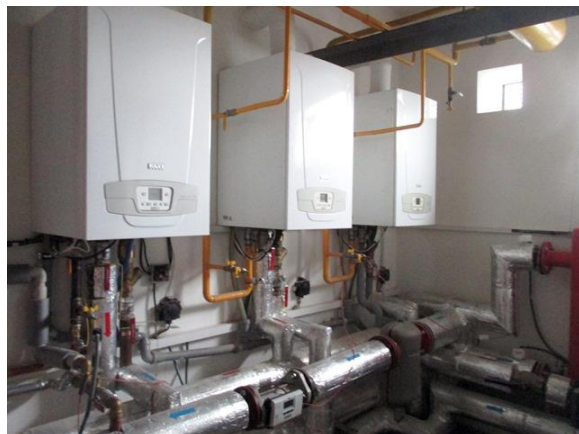
Foto 6 – Plynová kotelna ve střešní přístavbě domu A

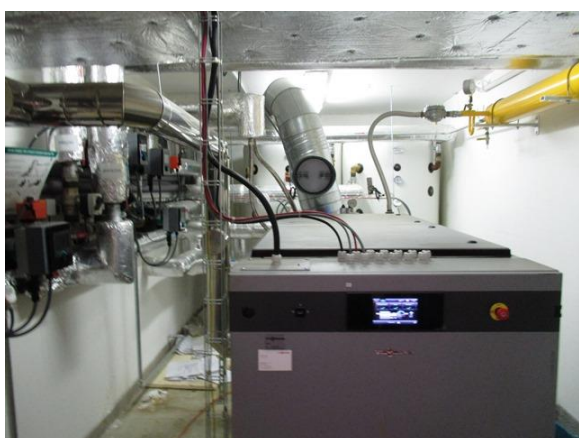
Foto 7 – KGJ (kogenerační jednotka) v 1.PP domu B

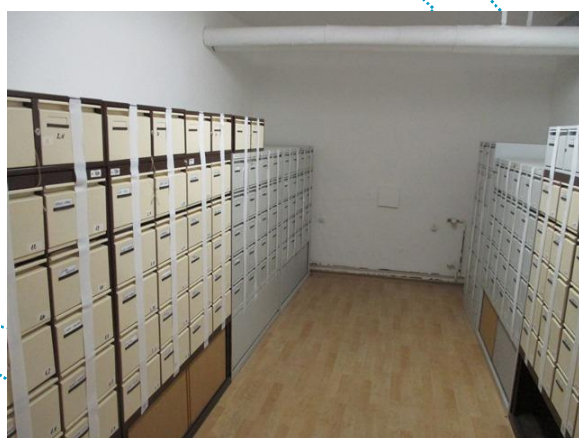
Foto 8 – Archiv cest. dokladů v 1.PP domu B

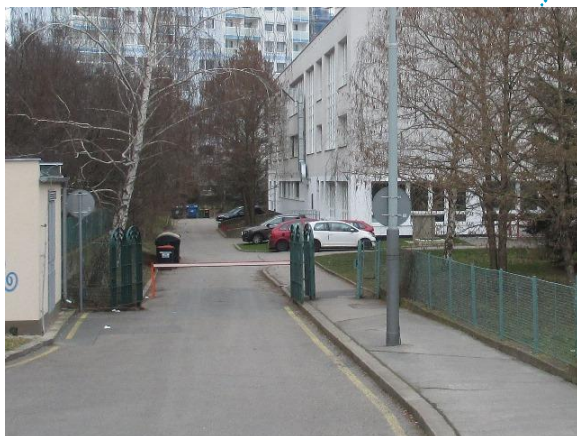
Foto 10 – Vjezd k pavilonu E ze SZ strany, zá-  
vora; oplocení (minimální výška)

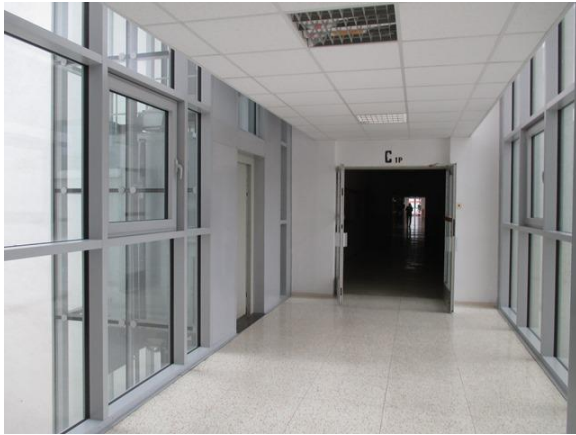
Foto 12 – Spojovací krček mezi pavilony D a C (otevřené požární dveře)

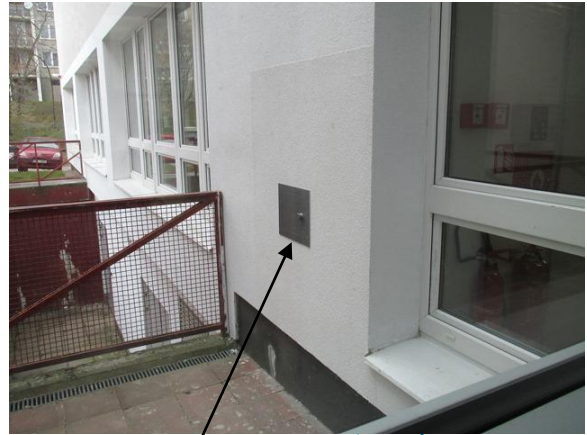
Foto 13 – KTPO (klíčový trezor požární ochrany) na fasádě pavilonu E

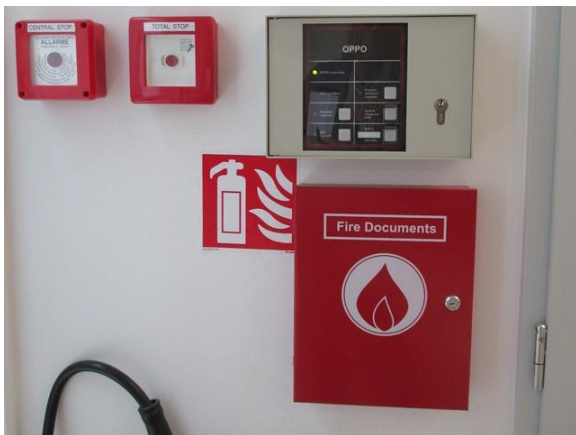
Foto 14 – Tlačítka central stop, total stop, OPPO (obslužné pole PO) a připravená schránka na DZP (nad PHP) poblíž jídelny v pavilonu E

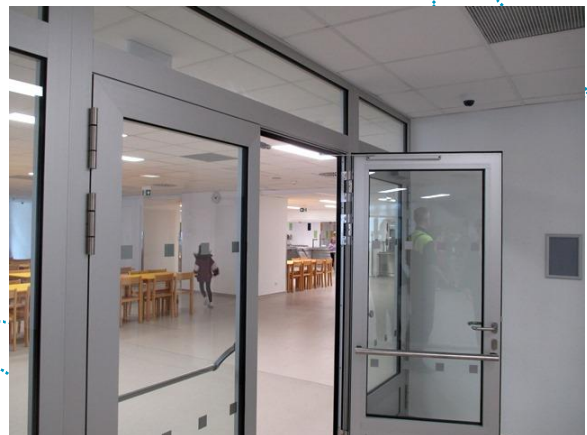
Foto 15 – Vchod do jídelny – požární dveře ovládané od EPS (pavilon E)

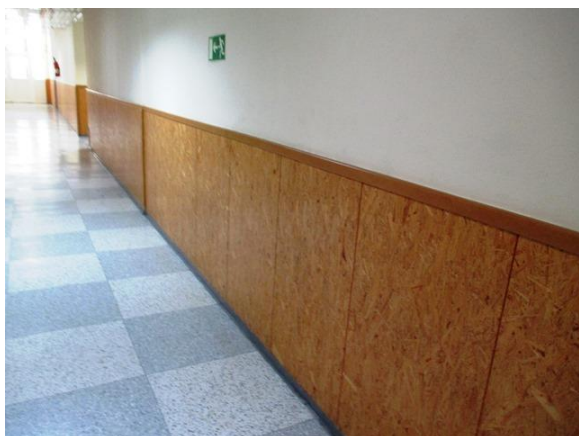
Foto 18 – Obložení chodby na bázi dřevní hmoty

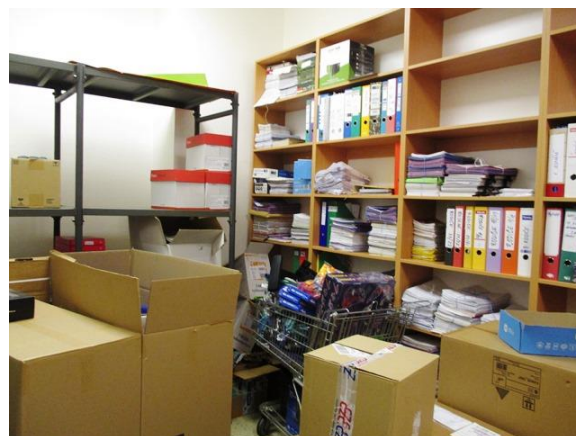
Foto 19 – Spisovna

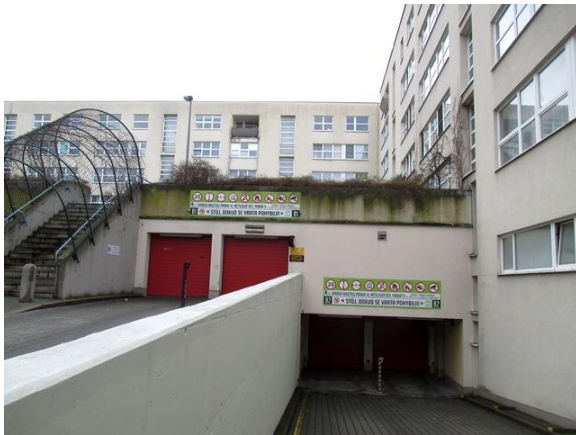
Foto 22 – Vjezdy do dvou podzemních podlaží garáží od ulice Bobkova

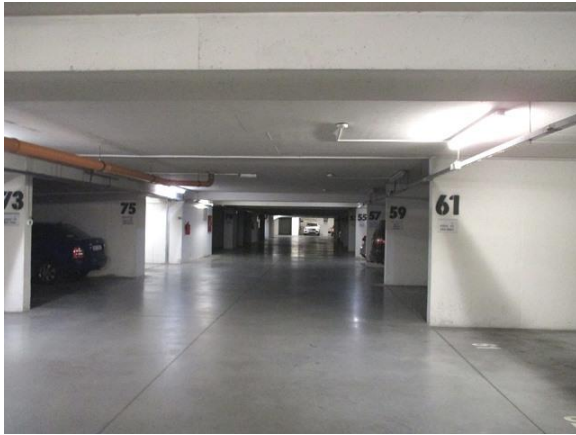
Foto 26 – Prostor podzemních garáží

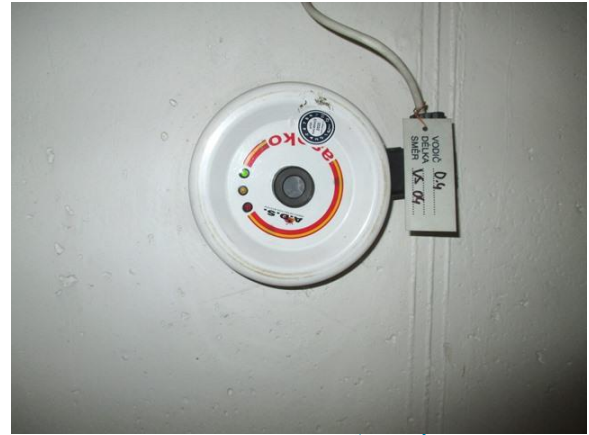
Foto 27 – Detekce oxidu uhelnatého (CO) v podzemních garážích

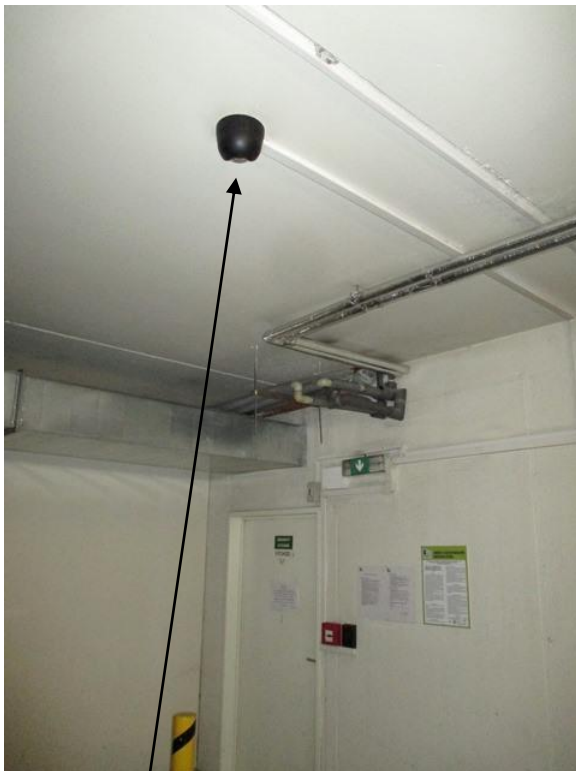
Foto 28 – Umístění kamery u vchodu do domu z podzemních garáží

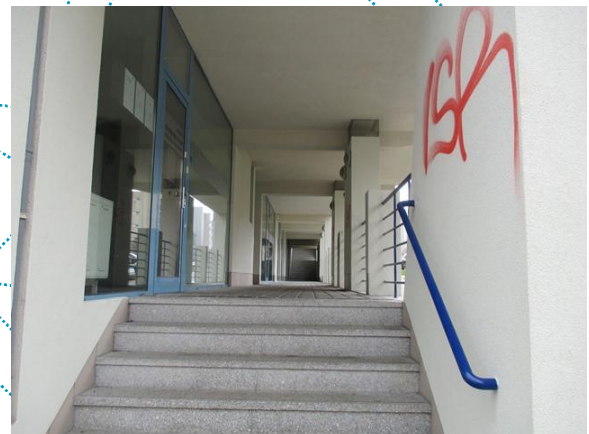
Jedná se o nízké až střední riziko. V případě bytového komplexu jsme zaznamenali zvýšené riziko vandalismu – sprejství.

Foto 29 – Výskyt sprejerství (příklad u vchodu č.p. 736 ul. Bobkova)
