## PROTOKOL O ROČNÍ INSPEKCI

evidenční číslo protokolu III. /2023

Posuzované sportovní prvky: Sportovní hřiště  
ZŠ Vybíralova 964  
Praha 14 Černý Most

Datum zpracování: 2023-04-12

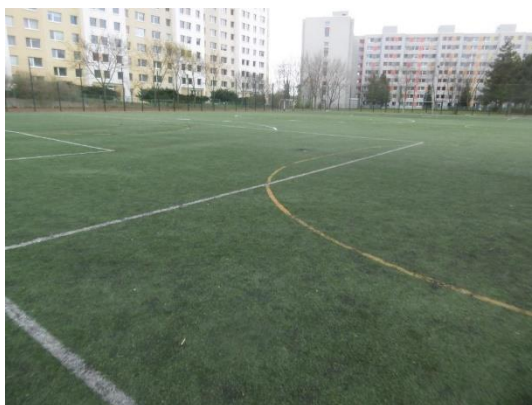
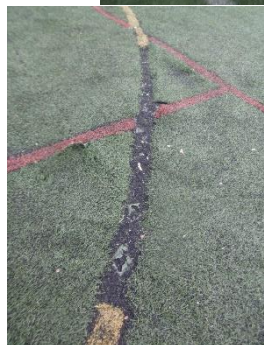
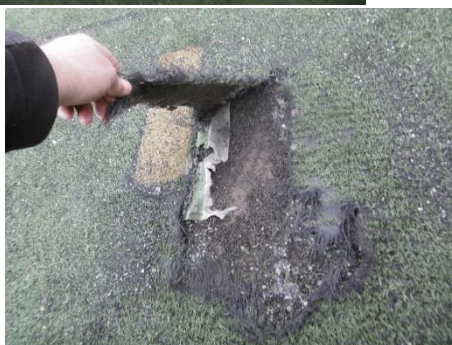
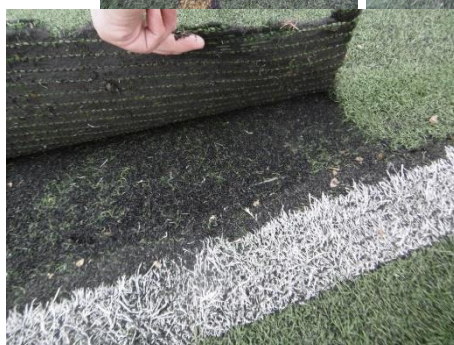
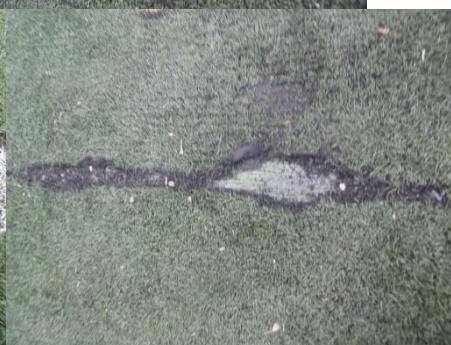
Povrch sportoviště je značně zdevastovaný, jsou zde vytrhané lajny – je zde riziko zakopnutí a nekontrolovaného pádu. **Povrch sportoviště je na mnoha místech narušený, určujeme celou plochu k rekonstrukci.**

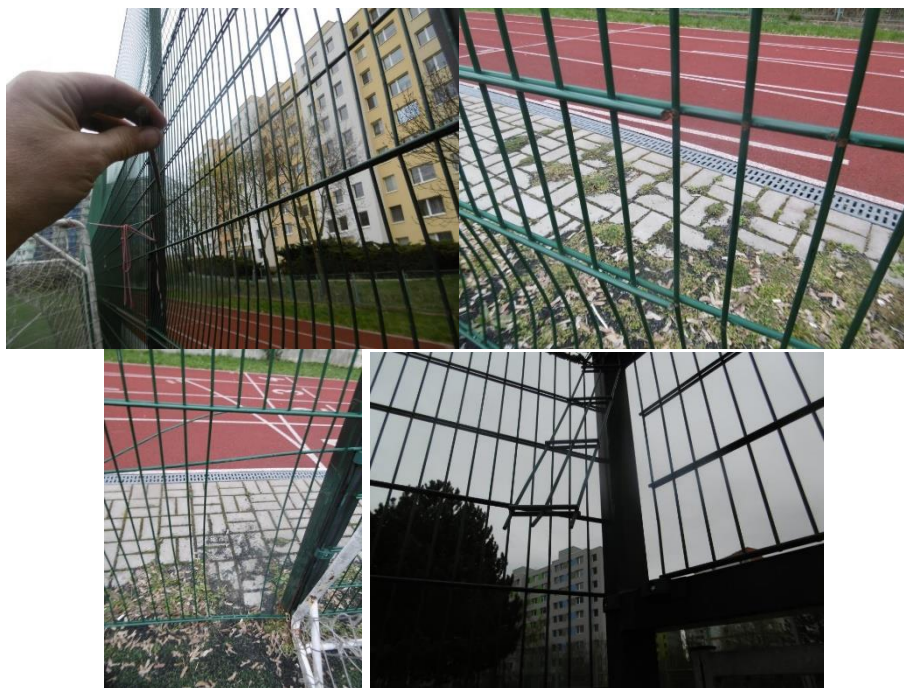
Oplocení u dalšího hřiště je zhotoveno z plotových panelů, rozměry 140 x 250 cm. Některé panely jsou již poškozené, vytrhané části – jsou k opravě nebo četné výměně.

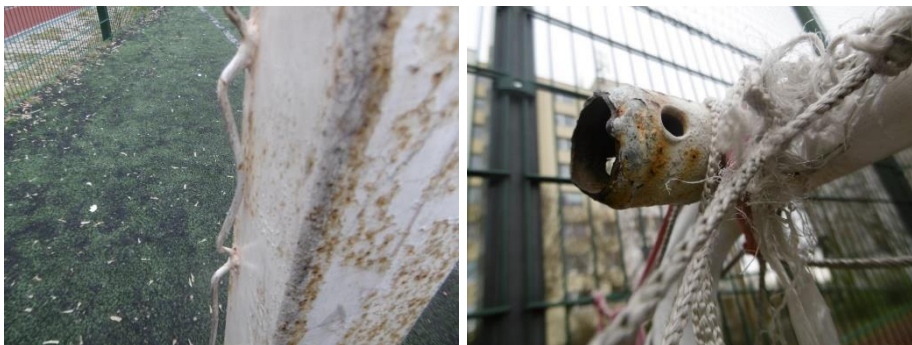
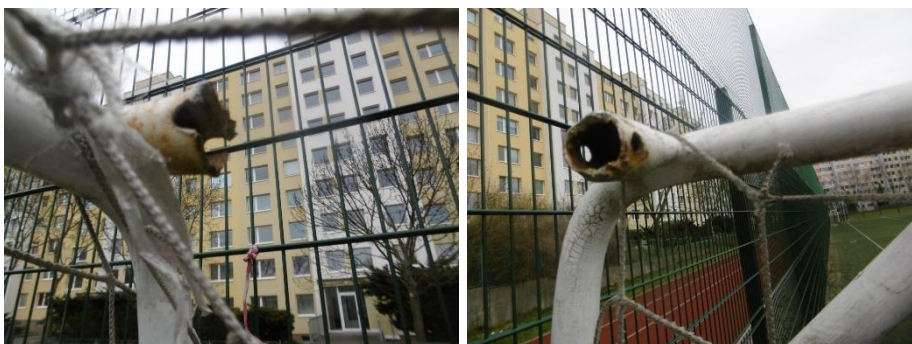
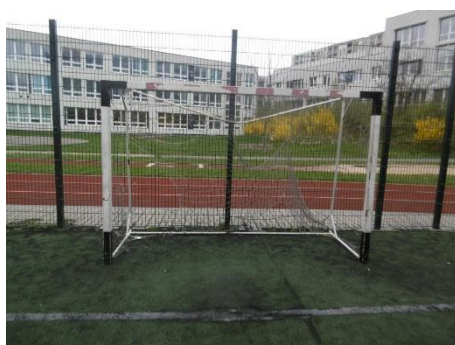
### **Branky na házenou – 4x**

Konstrukce jsou pevně ukotveny do terénu. Chybí výrobní a bezpečnostní štítky. Pevnost konstrukcí je silně narušena.

- 1) u tří konstrukcí sportovních branek jsou vylámané výztuhy, u poslední je výztuha prohnutá. Ostré části trubek zasahují do prostoru a vytváří riziko úrazu. Koroze je značná.

- 1) k výměně sportovních branek
- 2) k výměně sítí

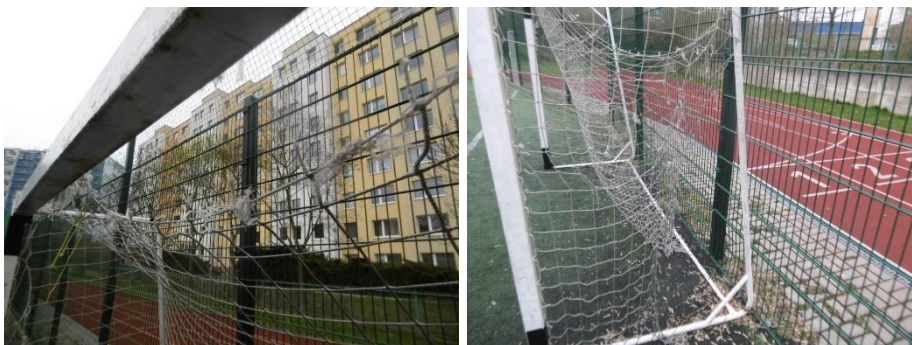
- 2) poškozené sítě u všech branek

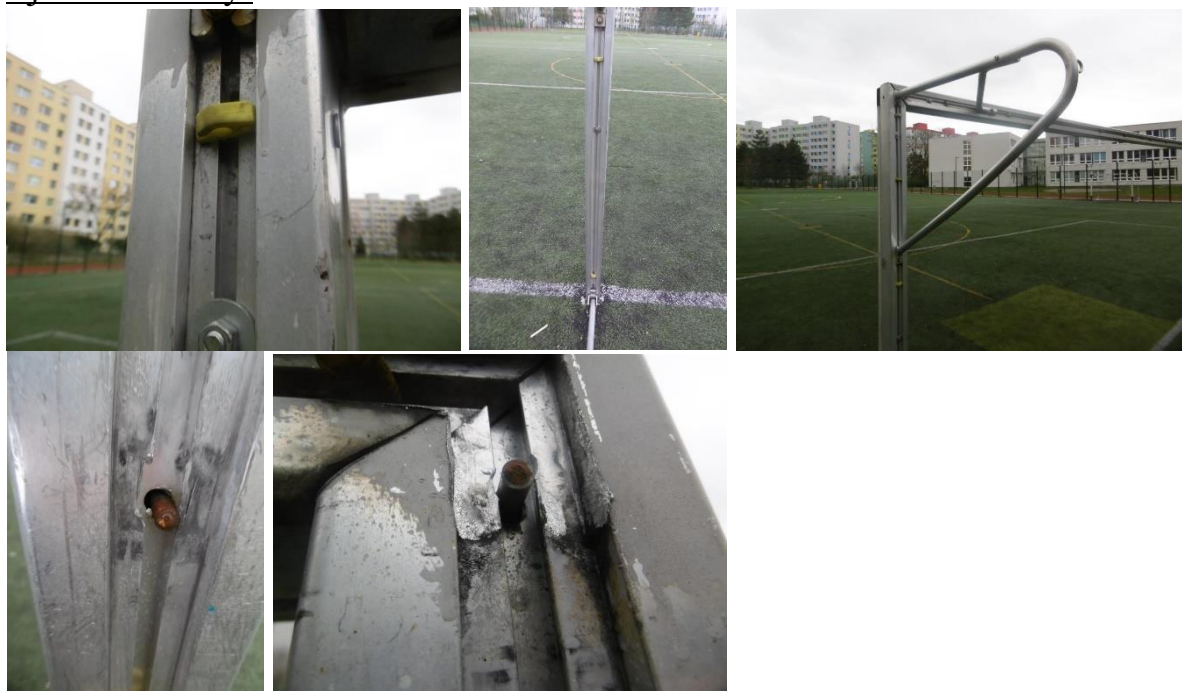
**Branka na fotbal č. 1**

- 1) absence uchycovacích plastových oček na sítě, vytržené výztuhy

1) k výměně sportovních branek

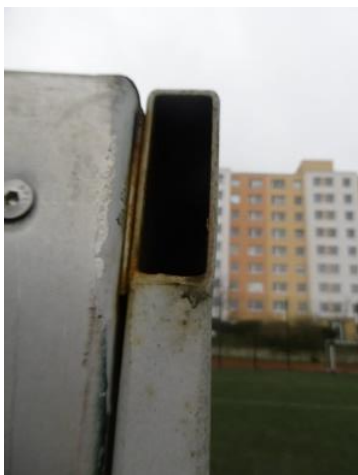
2) absence plastových záslepek na obou stranách

**Sportovní prvek nevyhovuje požadavkům technické normy ČSN EN 748**

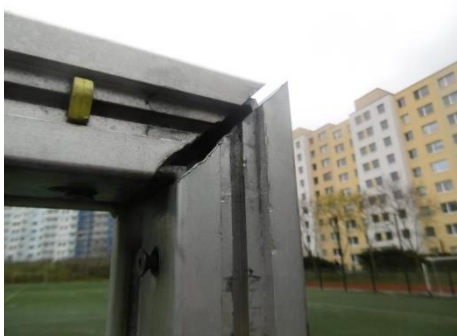
**Branka na fotbal č. 2**

1) absence vrchních i spodních výztuh, jsou poškozené a nestabilní

1) k výměně

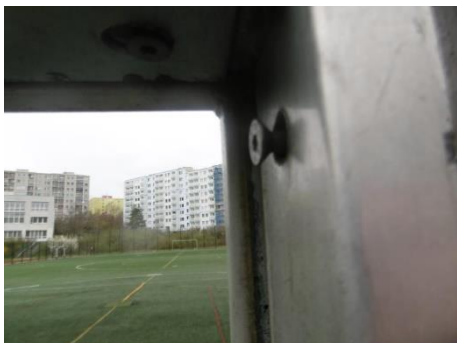
2) povolené spoje

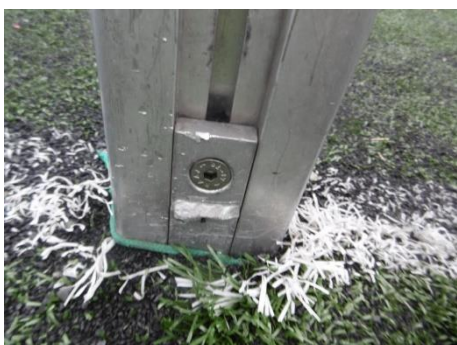
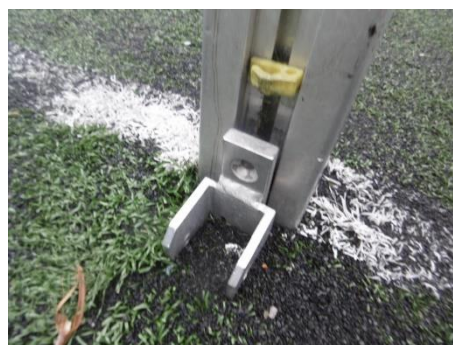
4) absence kotvící části (viz druhá fotka)

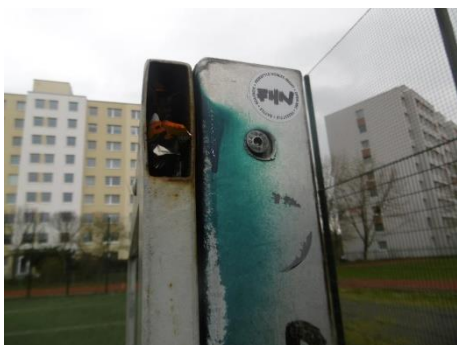
5) absence plastových záslepek

**Sportovní prvek nevyhovuje ČSN EN 748**

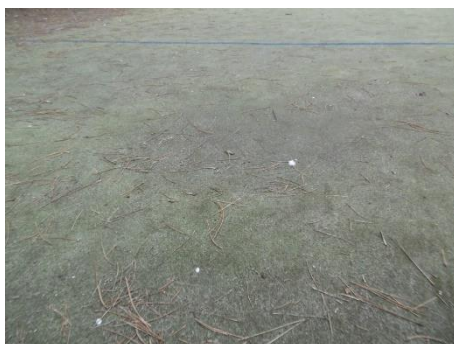
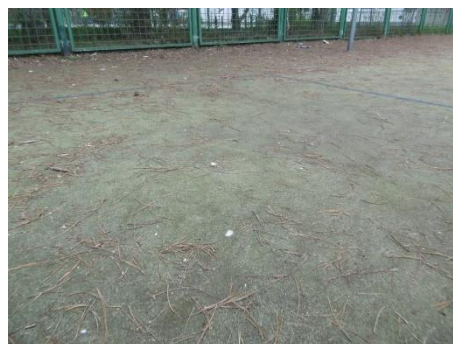
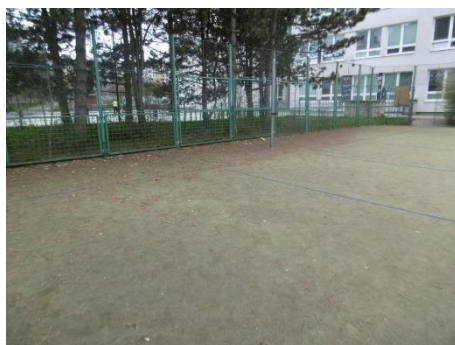
Sportovní z umělé trávy je mírně zvlněný, blíže ke stromům je již značně zvlněný – k výměně.

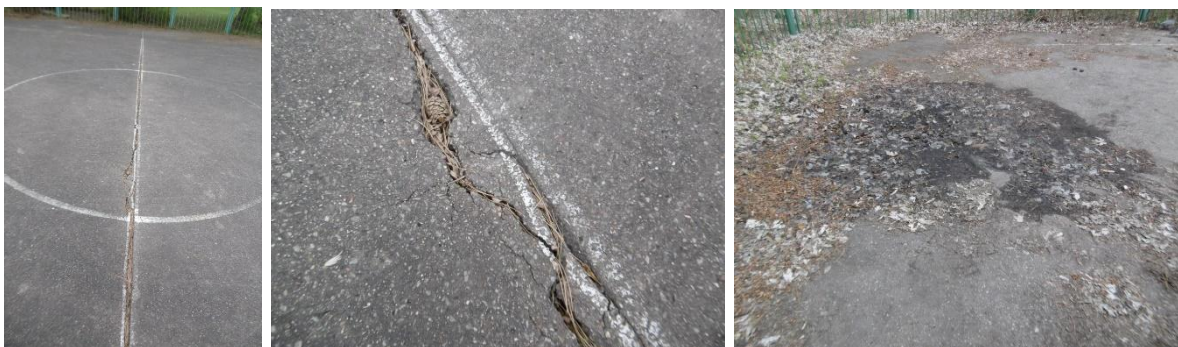
Hřiště má starý asfaltový povrch, přes hlavní polovinu jsou praskliny hluboké až 3 cm, hrozí riziko nekontrolovaného pádu, v tmavém místě se drží voda, povrch se propadá. **Sportovní hřiště je k rekonstrukci.**

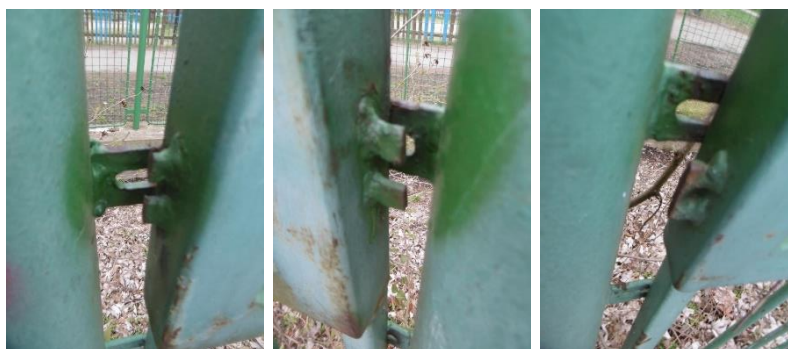
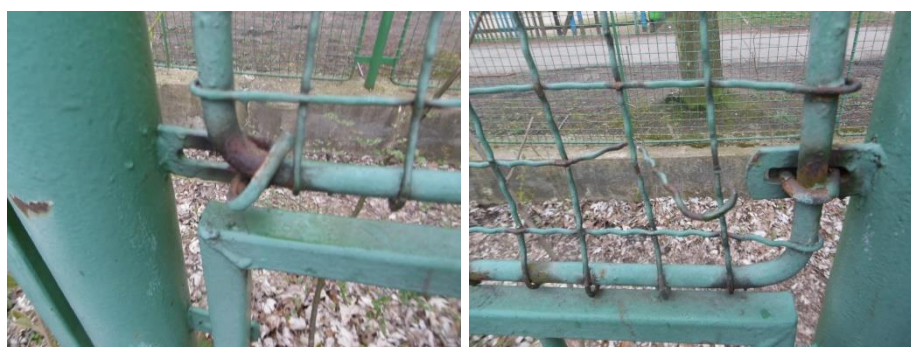
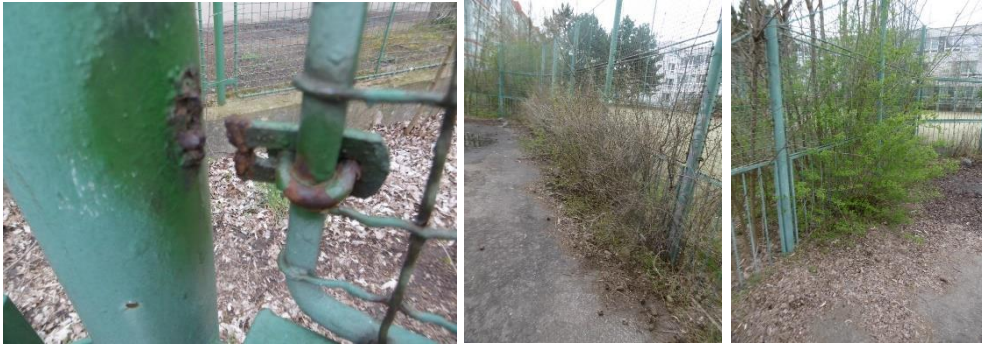
Vysoké oplocení - bylo již opravováno, přivařováno, ale jsou zde ostré kusy, které mají ostré hrany. Jsou tady i chybné úchyty, rozpletené dráty a utřhané sváry. Také dovnitř prorůstá vegetace – **vše k výměně, nevyhovuje zákonu č.102/2001 Sb.,**

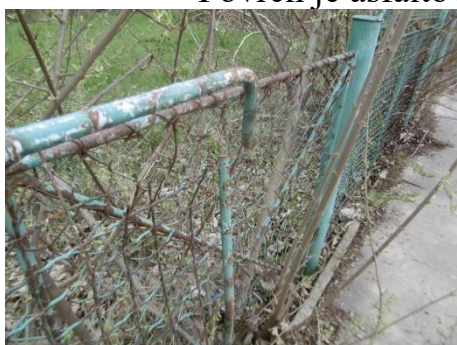
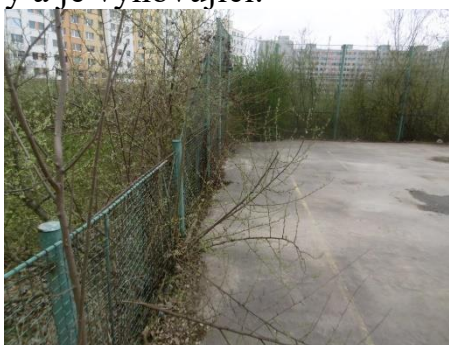
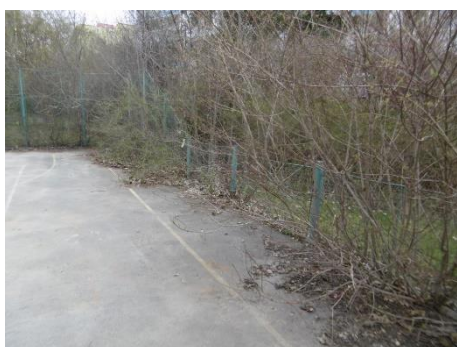
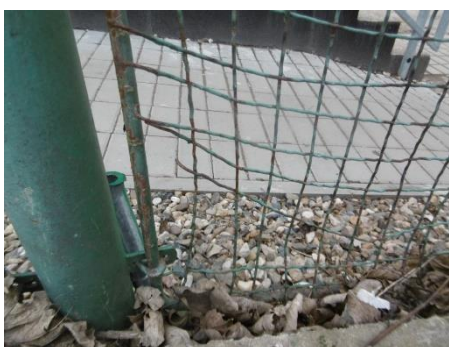
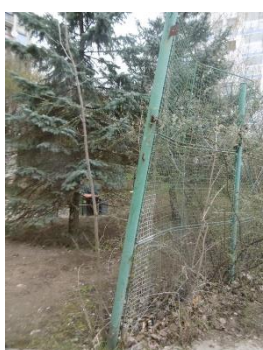
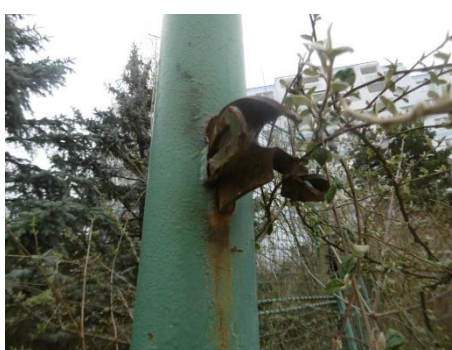
Oplocení – je v dezolátním stavu, prorůstající vegetace, drátěnky jsou poškozené, rozpletené a jeden sloup je vyvrácený dovnitř a zdeformovaný navařený úchyt – k výměně

**Oplocení není vyhovující**

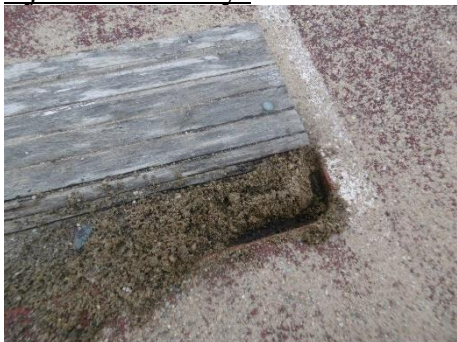
### **Odrazová deska na skok do dálky**

- 1) poškozená odrazová dřevěná deska

**Sportovní prvek nevyhovuje požadavkům ČSN EN 15 312**

- 1) k výměně

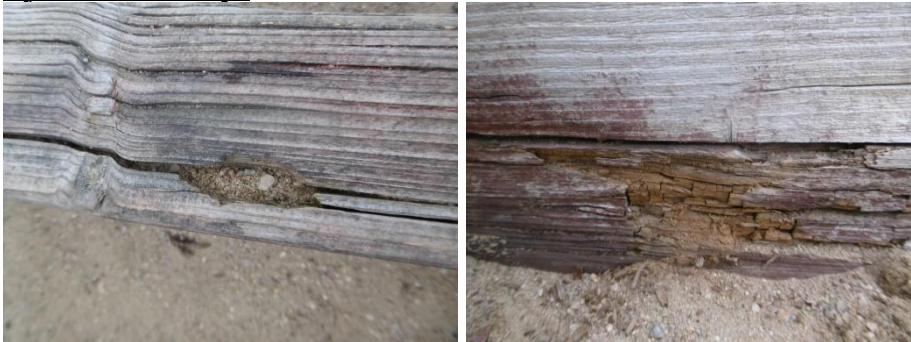
### **Pískoviště č.1**

- 1) ohrazení je ve spodní i vnitřní části již vyhnílé
- 2) absence výrobního štítku

**Herní prvek nevyhovuje základním požadavkům ČSN EN 1176-1.**

- 1) k výměně

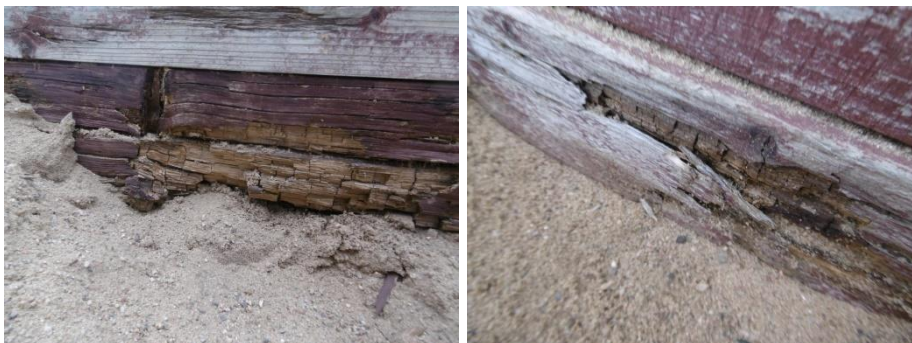
**Pískoviště č.2**

1) ve spodní části značně vyhnílé

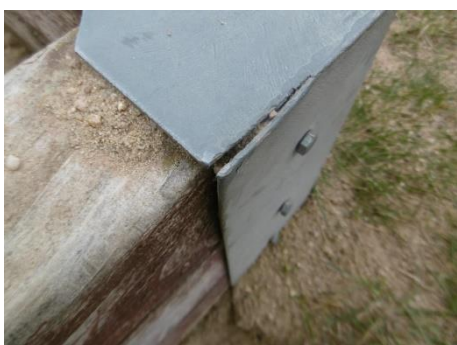
- 2) rozpraskané rohové spojky – utrhané sváry
- 3) absence výrobního štítku

**Herní prvek nevyhovuje základním požadavkům ČSN EN 1176-1.**
