VLHKOSTNÍ PRŮZKUM

**MATEŘSKÁ ŠKOLA, OBJEKT 100a A 100b
PRAHA – BOBKOVA 766/10**

Prosinec 2016

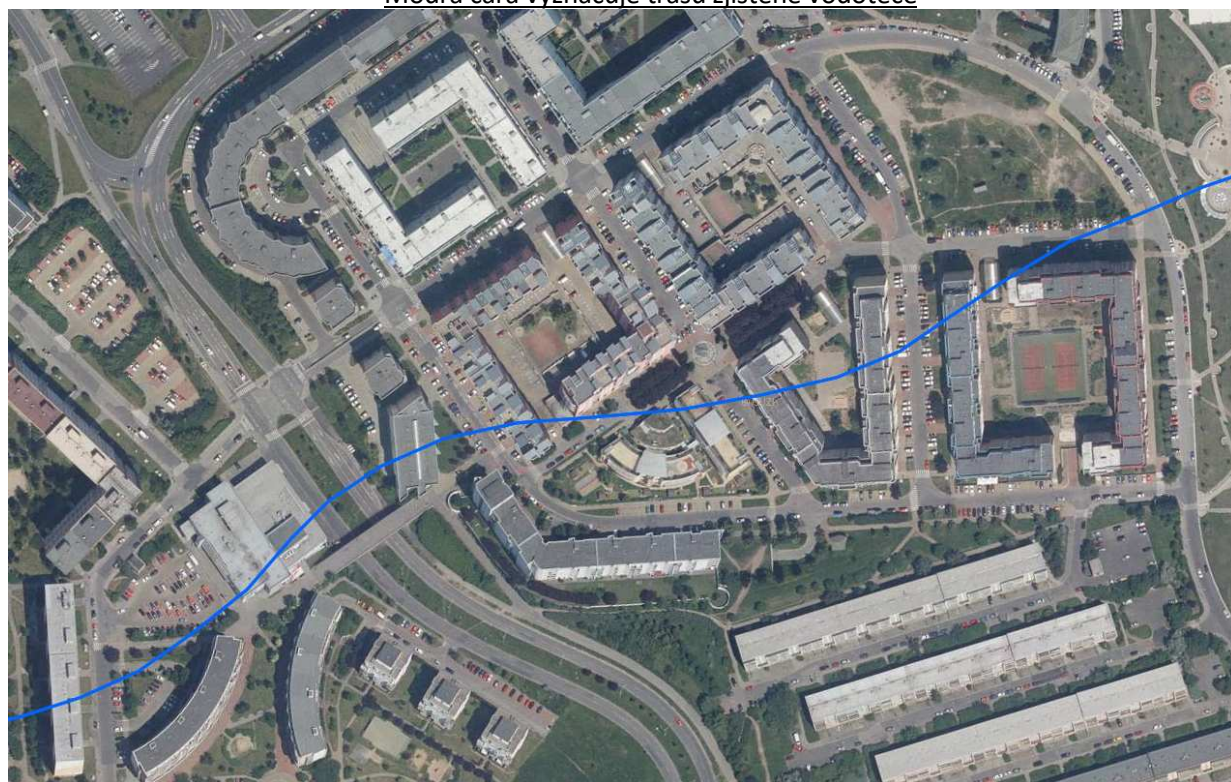
Modrá čára vyznačuje trasu zjištěné vodoteče

Ze zjištěných informací o místních podmínkách bylo zjištěno, že v místě, kde v současné době mateřská škola stojí, byly v minulosti plochy s vysokou hladinou spodní vody. Z tohoto důvodu byly porovnány současné mapové podklady zástavby s hydrogeologickou mapou. V místě suterénu objektu 100b prochází jistý druh vodoteče (spodní pramen nebo podpovrchová trasa vody), která vytváří značný tlak na spodní izolace objektu. Hladina spodních vod může být závislá na celkovém úhrnu srážek v okolí. V tomto důsledku může docházet k výškovým změnám spodní hladiny. To může způsobovat změnu intenzity vytékání vody z obvodové stěny.
