Nové zelené střechy no objektu ZŠ Generála Janouška, Praha14

Stavebně-konstrukční část projektu

ve stupni DSP

Technická zpráva

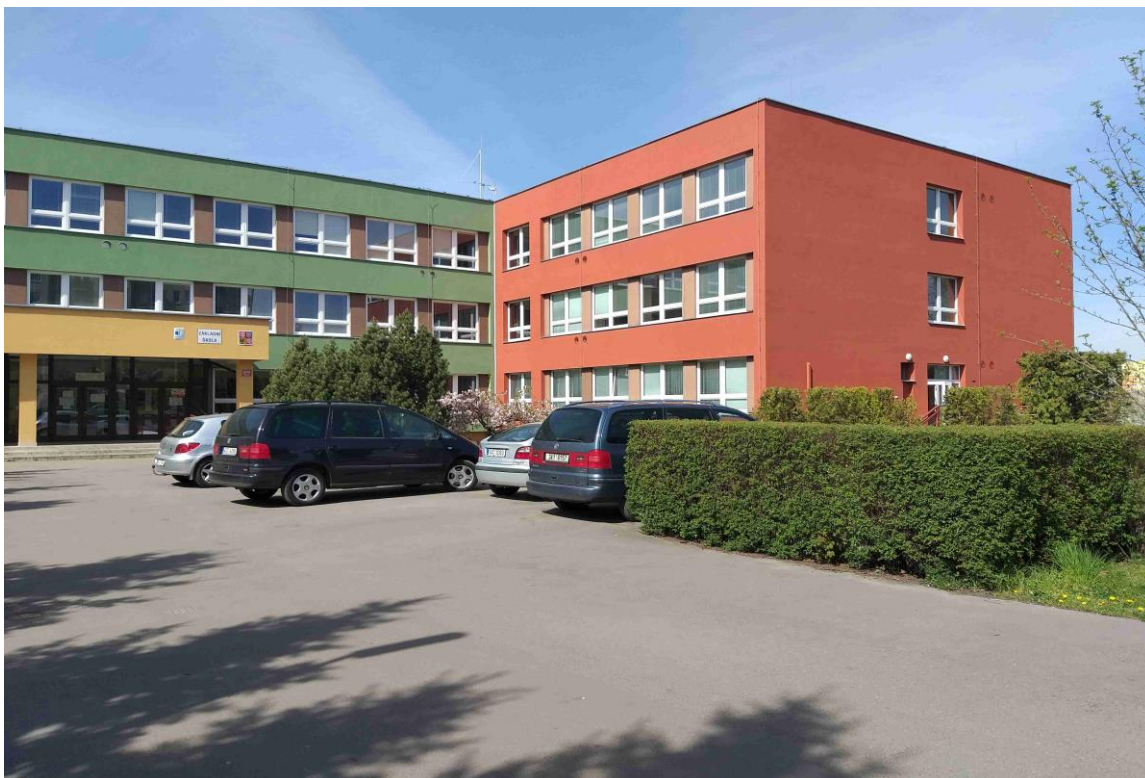
Foto č. 1 – Pohled na budovu ZŠ z exteriéru

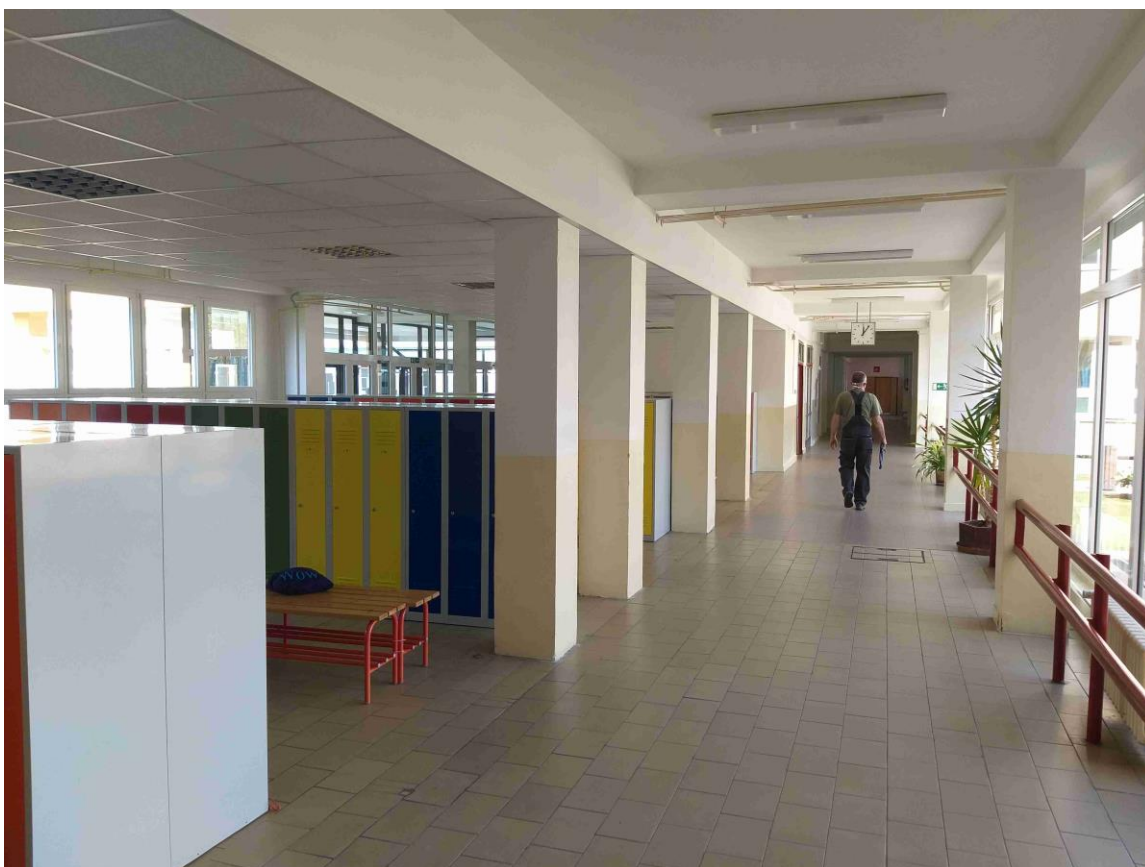
Dle výsledků místního šetření /2/ se jedná o montovaný železobetonový skelet s příčnými nosnými rámy, které sestávají ze sloupů průřezu 400/400 a průvlaků ve tvaru průřezu obráceného písmene „T“ (vnitřní průvlak) či písmene „L“ (obvodové průvlak). Sloupy v příčných rámech jsou rozmístěny v osové rozteči 7,20 m (trakty s učebnami) a 3,00 m (trakt s chodbou), osová vzdálenost příčných rámu činí 6,00 m. Prefabrikované stropní dílce jsou ukládány na spodní konzolová vyložení průvlaků (výška konzol odměřena 250 mm). Stropní dílce šířky 1200 mm a 2400 mm jsou ukládány ve směru kolmo na příčné rámy.

Foto č. 2 – Montovaný skelet S1.2 – pohled z interiéru
