Most v ul. Za Rokytkou

HLAVNÍ MOSTNÍ PROHLÍDKA

Objekt: Most přes Rokytku v ul. Za Rokytkou

Datum provedení prohlídky: 2.12.2015

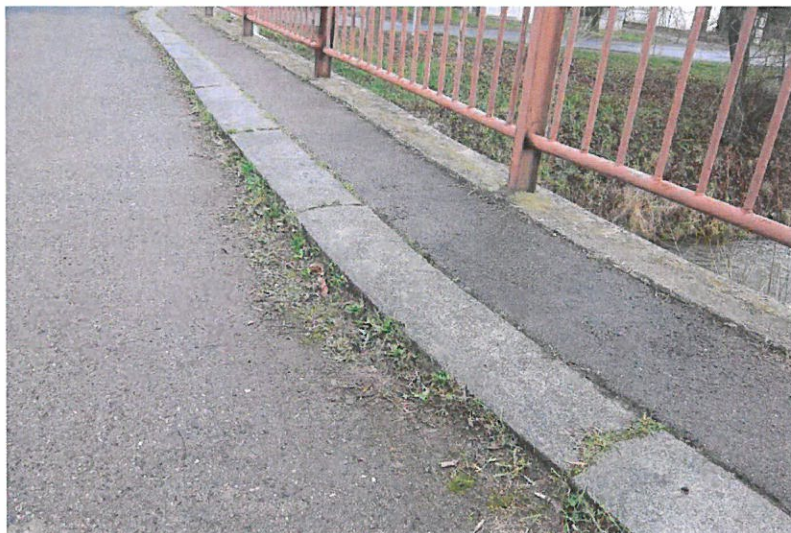
| 5.1 | Vozovka | Vozovka je silně převrstvená, takže výška odrazu u žulových obrubníků dosahuje pouze 60 mm místo 150 mm a není tak splněna jeho funkce pro zadržení vozidla před jeho najetím na odrazný pruh. Vozovka je nerovná s výskytem trhlin, záplat a kaveren zejména na levobřežním předmostí. Podél obrubníků jsou nánosy nečistot, posypového materiálu a uchycené vegetace. |

Převrstvená vozovka s nánosy a uchycenou vegetací u obrubníku.

- Provádět pravidelnou údržbu mostu, čištění vozovky a obslužných chodníků, provádět PKO ocelového zábradlí odvodňovacích proužků.

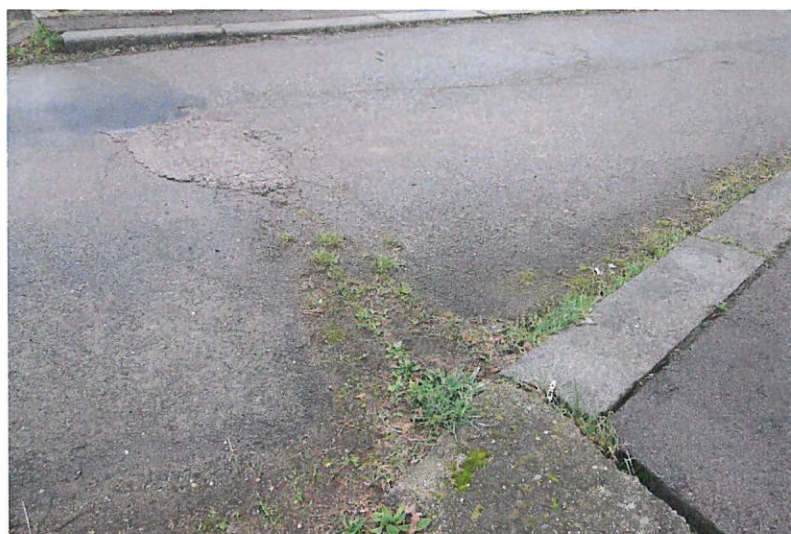
Trhliny v obslužném chodníku a ve vozovce nad pravobřežní opěrou.

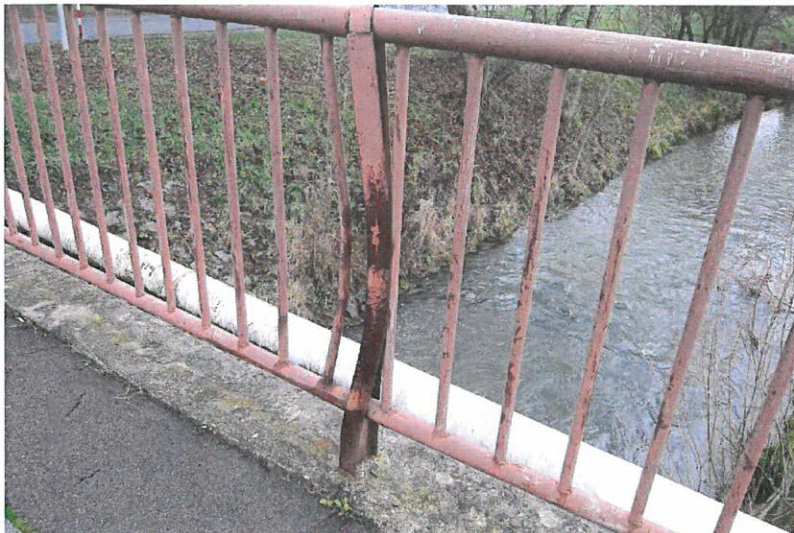
| 8.1 | Zábradlí | Zábradlí vykazuje pokročilou korozi zejména u nosných sloupků. Na povodní straně je jeden sloupek silně zdeformovaný patrně od nárazu vozidla, které se k němu dostalo vlivem nízkého obrubníku. |

Deformované a zkorodované zábradlí na povodní straně mostu.

- Osadit na vozovku v celé délce mostu podél obou obrubníků provizorní nízké lehké plastové svodidlo, která bude zabraňovat vozidlům vjetí na nouzový chodník a vyloučí tak případné proražení zábradlí a pád vozidla do prostoru pod mostem.

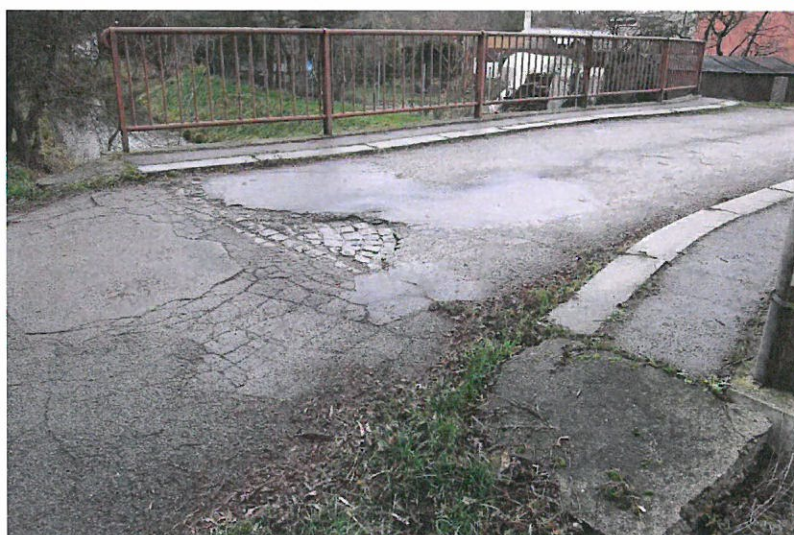
Předmostí na levém břehu s porušenou převrstvenou vozovkou.

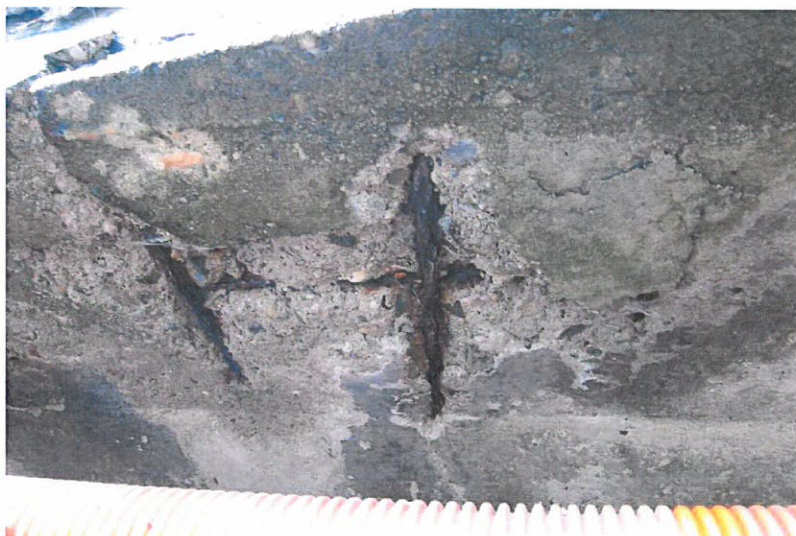
| 3.1 | Nosná konstrukce | Na podhledu podélných trámů nosné konstrukce se místy vyskytuje obnažená zkorodovaná podkladní výztuž. Vnější boky podélných trámů a podhled obou konzol jsou potečené prosakující vodou vlivem porušené izolace v oblasti říms a vytvářejí místy krápníky. K největší degradaci betonu a betonářské výztuže dochází v místech uložení nk na úložné prahy opěr. Vlivem zatékání vody je silně porušena výztuž podporových příčníků a spodní výztuž podélných trámů. Porušení výztuže dosahuje takové úrovně, že je ohrožena |

Koroze výztuže na podhledu konzoly na povodní straně nk.

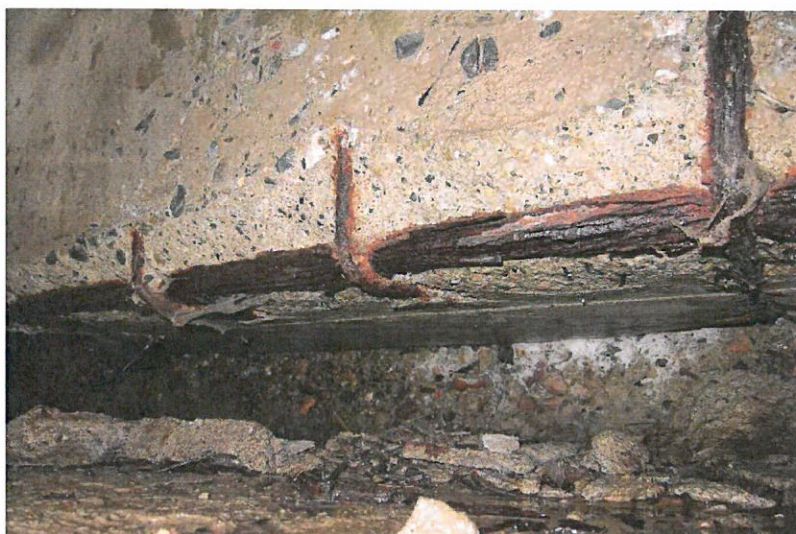
Detail koroze výztuže podporového příčnicku na levobřežní opěře.

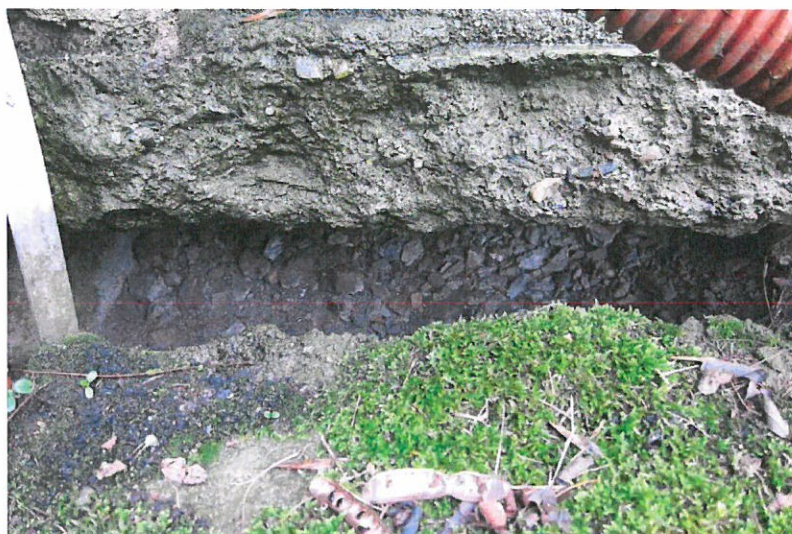
| 2.2 | Křídla | Křídla vykazují také silnou degradaci betonu, mají olámané hrany a jejich podloží je vymleté působením zvýšených průtoků vody ve vodoteči Rokytky. |

Kaverna pod povodním křídlem na levé straně mostu.

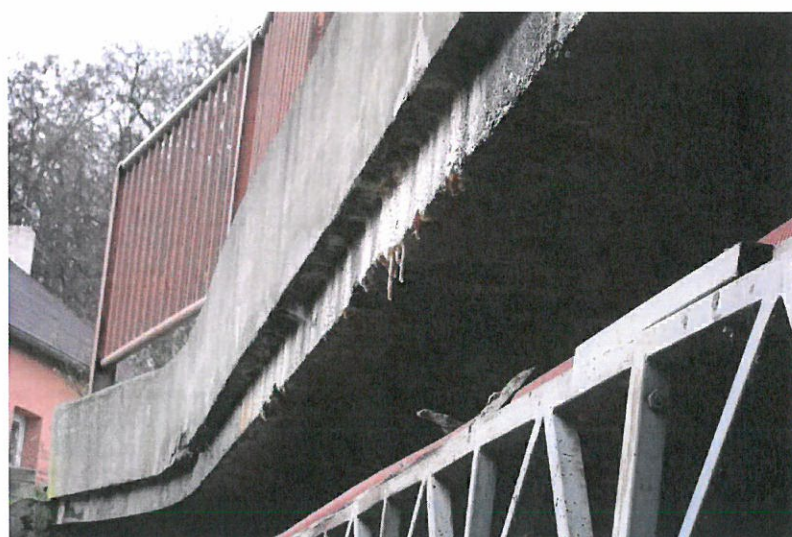
| 6.1 | Izolační zábrany | S ohledem na zatékání zejména pod římsami lze konstatovat, že izolační systém je nefunkční. |

Zatékání pod římsou na povodní straně mostu.

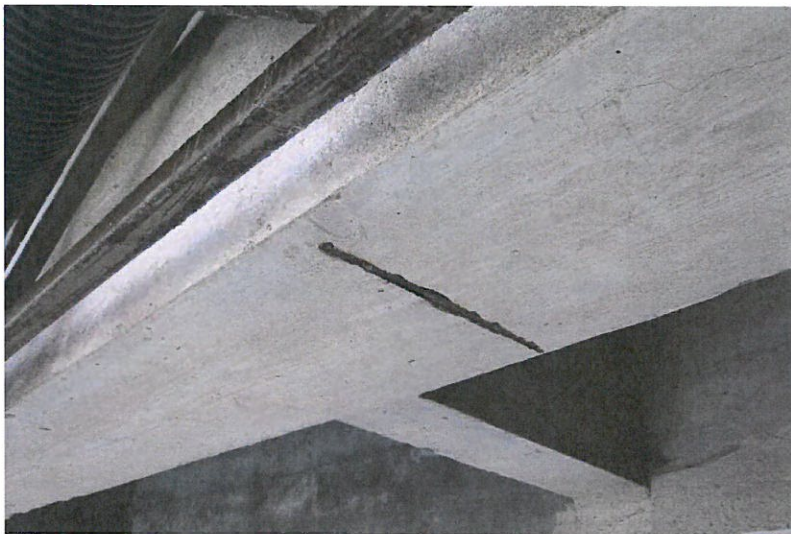
Detail koroze podkladní výztuže.

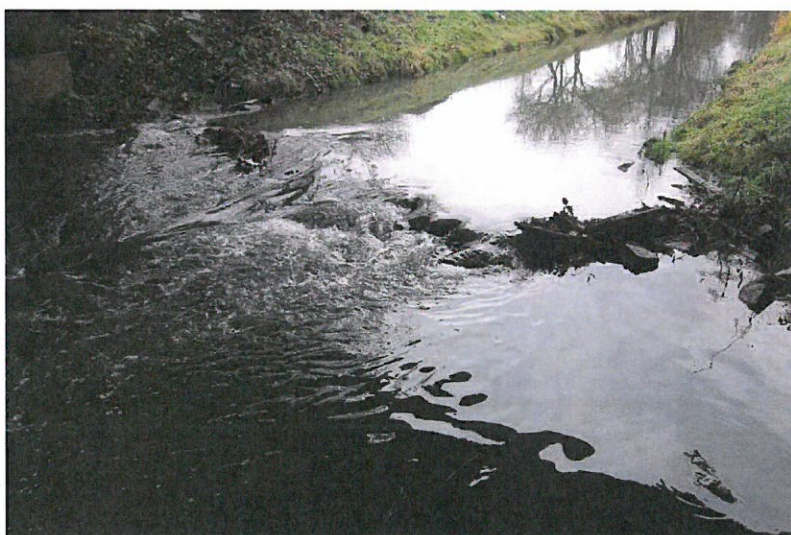
| 10.1 | Území pod mostem | V korytě potoka Rokytky jsou naplaveniny a zbytky zpevnění kolem opěr, které byly vymlety pravděpodobně při zvýšeném průtoku vody v řečišti Rokytky. |

Náplavy pod mostem na návodní straně.

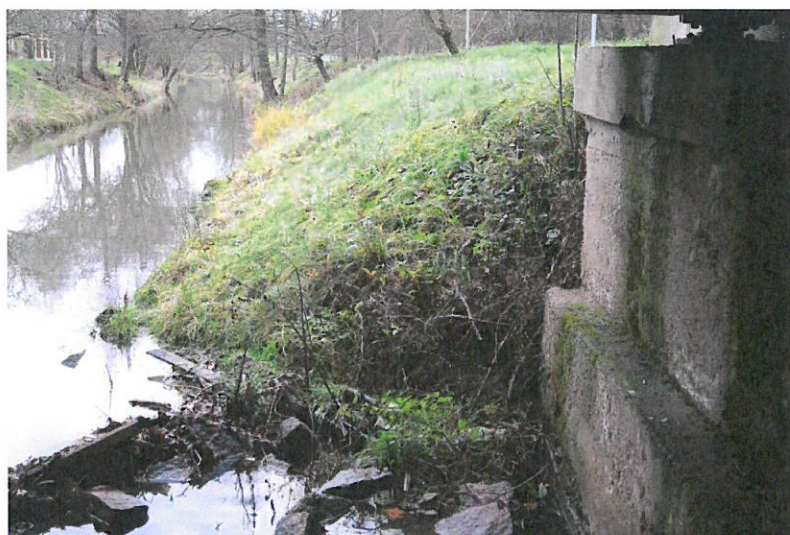
Naplaveniny u pravobřežní opěry.

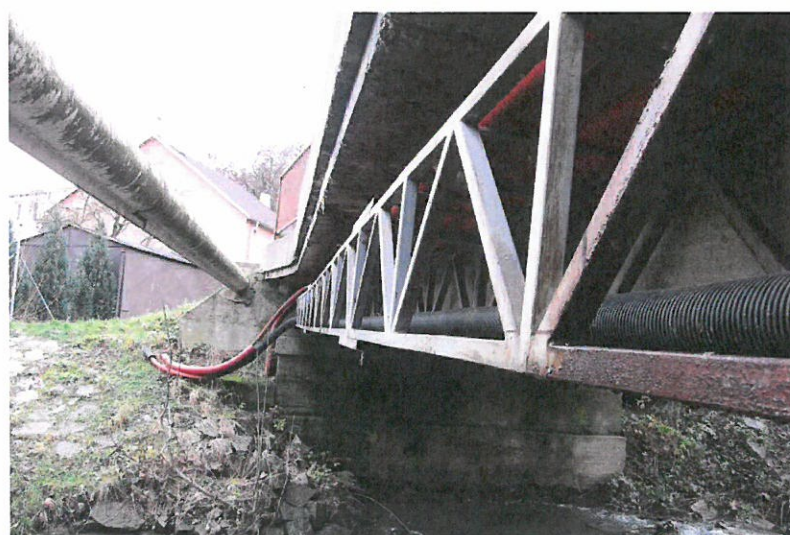
| 9.1 | Chráničky | Ocelová příhradová konstrukce nesoucí chráničky kabelů pod povodní konzolou nk vykazuje postupující korozi. |

Ocelový příhradový nosník pro převedení kabelů na povodní straně mostu.

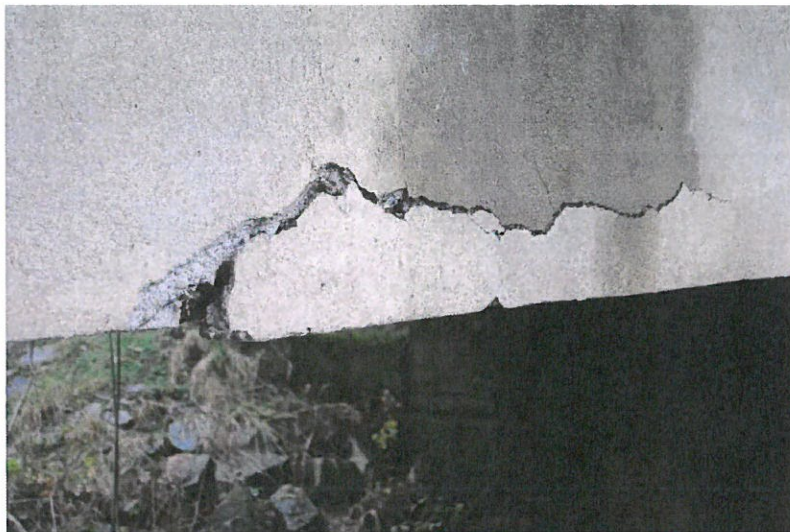
Trhlina v krajním trámu nk na návodní straně.

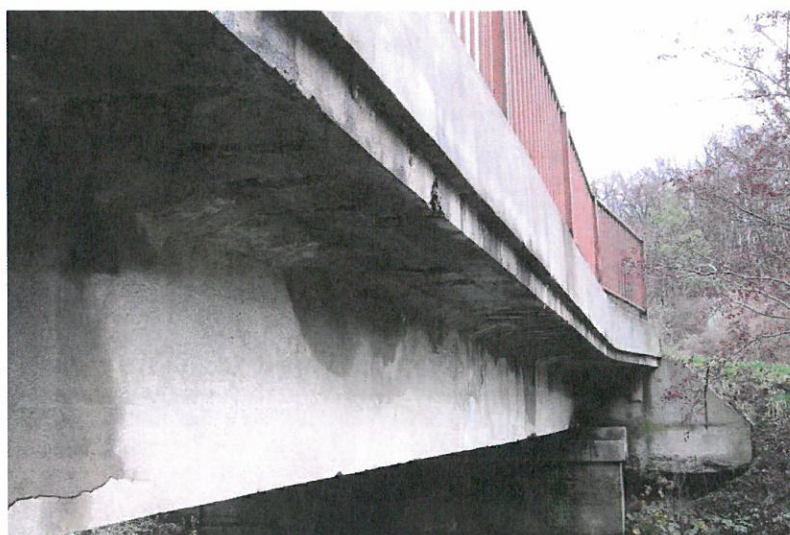
Zatékání na bok nk na návodní straně.

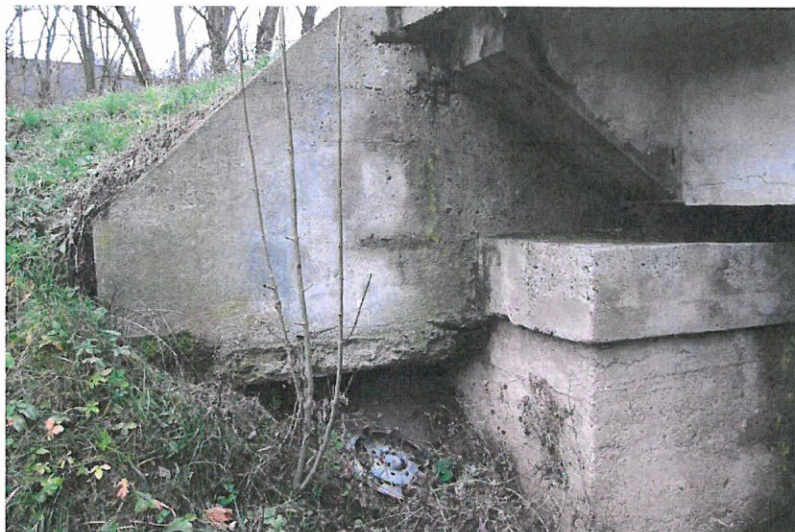
Podemleté křídlo na návodní straně levobřežní opěry.

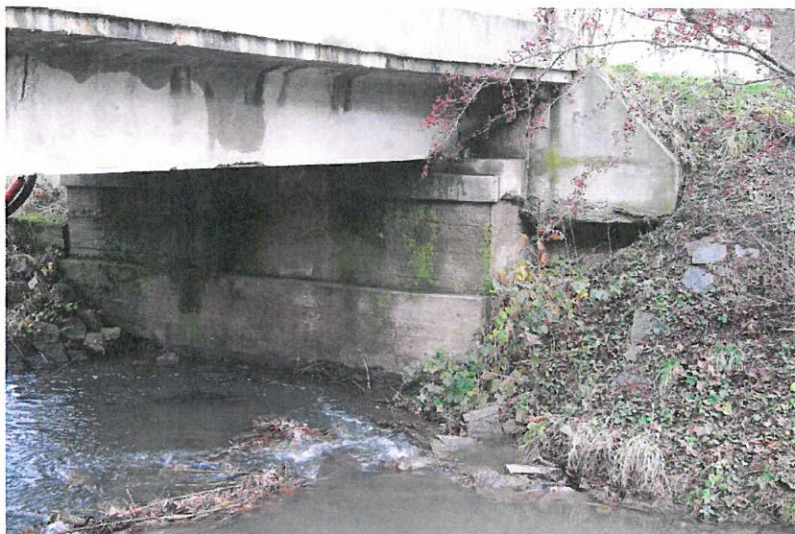
Pravobřežní opěra s podemletým návodním křídlem.

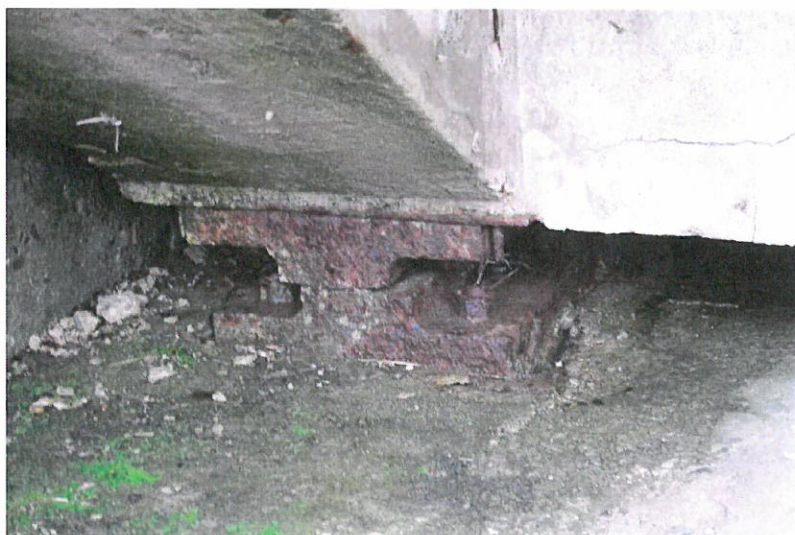
| 4.1 | Ložiska | Ocelová ložiska, která na levobřežní opěře měla zajišťovat funkci podélných posunů nosné konstrukce při jejich teplotních změnách jsou zarezlá a svojí původní funkci již plnohodnotně neplní. |

Detail ocelového posuvného ložiska na levobřežní opěře.

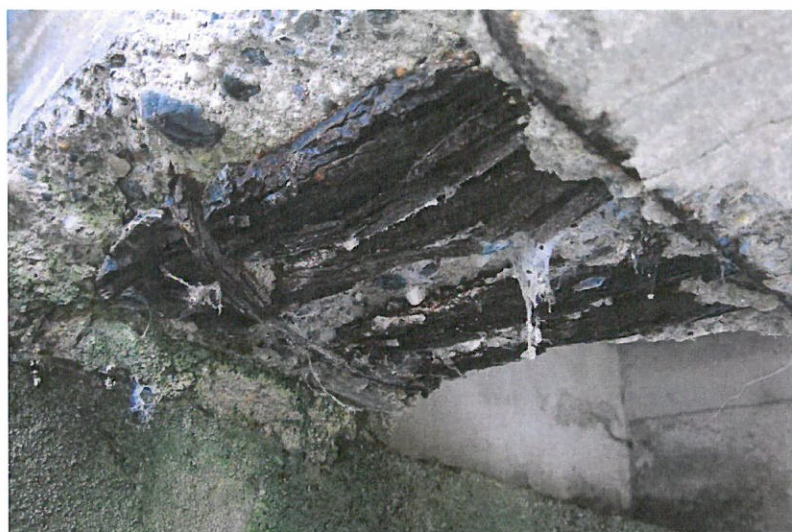
Detail koroze výztuže krajního trámu na povodní straně u pravobřežní opěry.

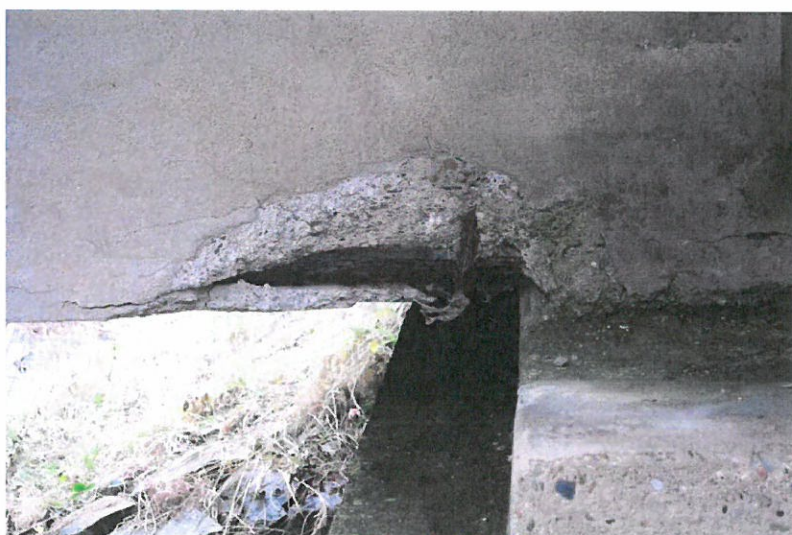
Koroze výztuže krajního trámu nk na návodní straně u pravobřežní opěry.
