FOTODOKUMENTACE STÁVAJÍCÍHO STAVU

ZE DNE 3.11.2016 a 7.12.2016

MATEŘSKÁ ŠKOLA, OBJEKT 100a A 100b PRAHA – BOBKOVA 766/10

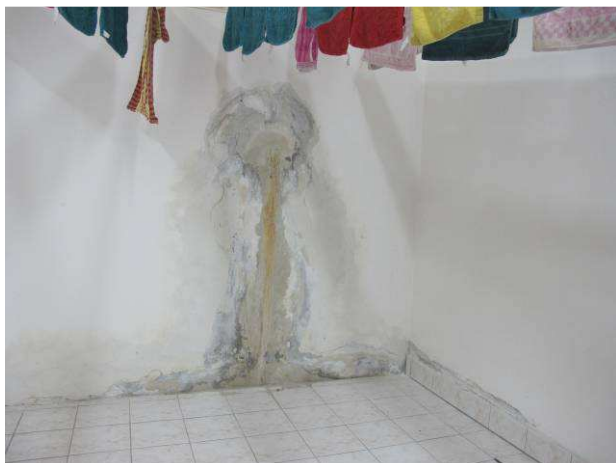
Foto č.1 – místo s nejvýraznějším protékáním (místo odběru vzorku V1)

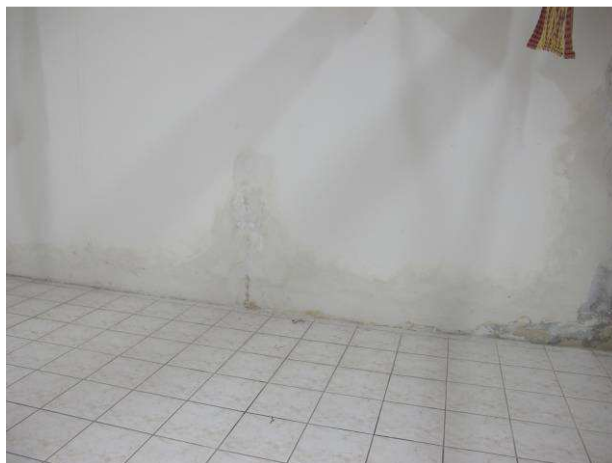
Foto č.2 – výrazná vlhkostní mapa na obvodové stěně s navýšením úrovně v další pracovní spáře

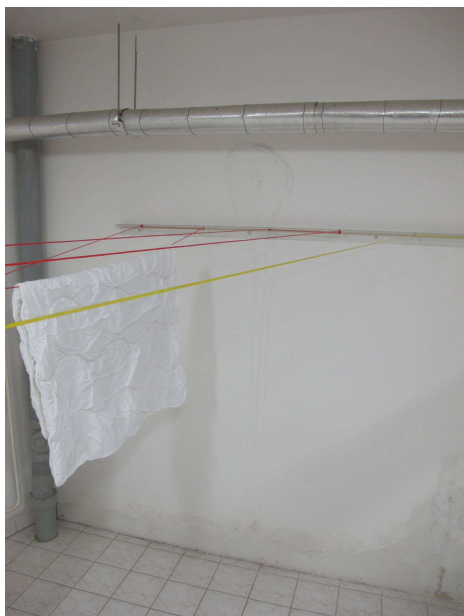
Foto č.3 – vlhkostní mapa nad podlahou je v rozsahu celé místnosti

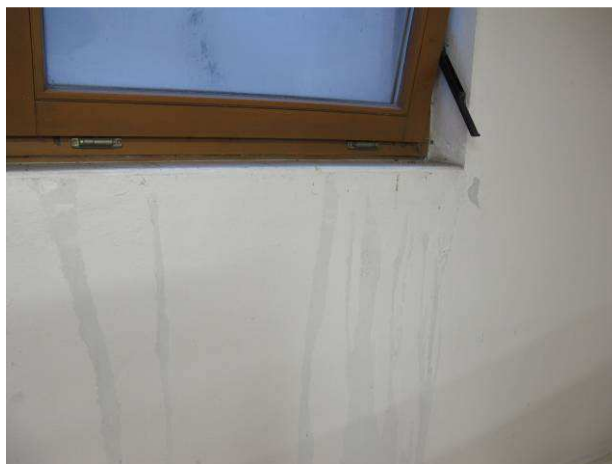
Foto č.4 – vytékání srážkové vody z prostoru anglického dvorku s nefunkčním (zaneseným) odtokovým kanálkem; tento problém je u všech oken v 1.PP

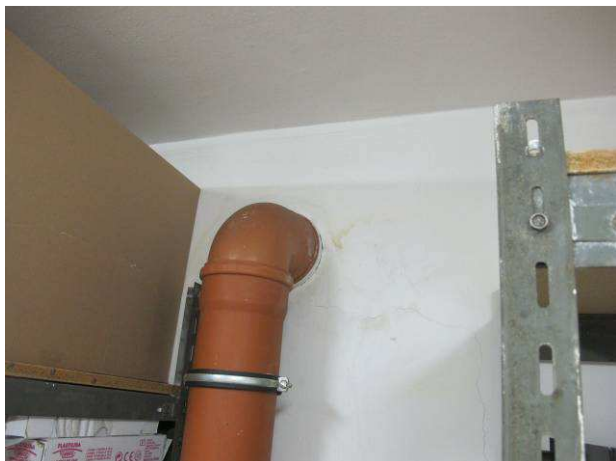
Foto č.5 – sprašování maleb okolo kanalizačního potrubí

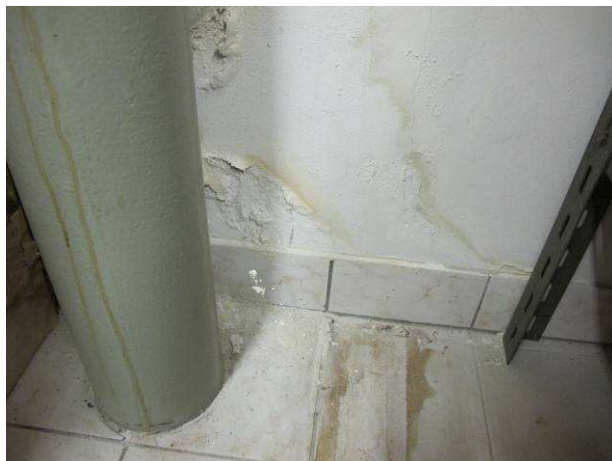
Foto č.6 – začínající degradace omítek za stoupajícím kanalizačním potrubím

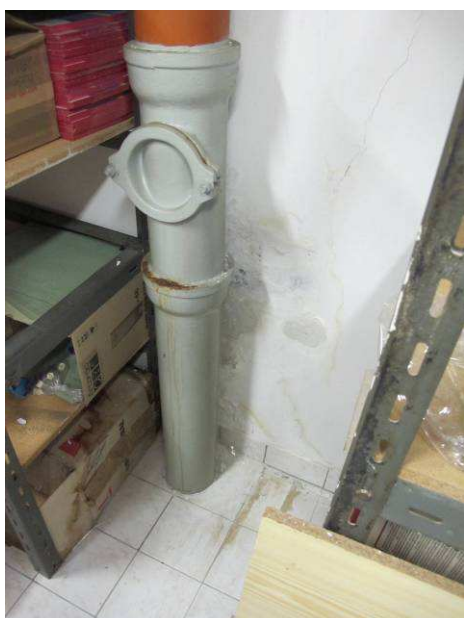
Foto č.7 – celkový pohled na rozsah poškozených omítek

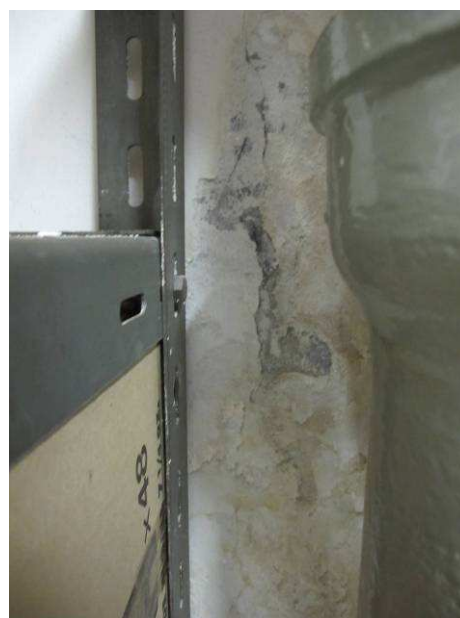
Foto č.8 – detail hloubkové destrukce omítek v místě pracovní spáry

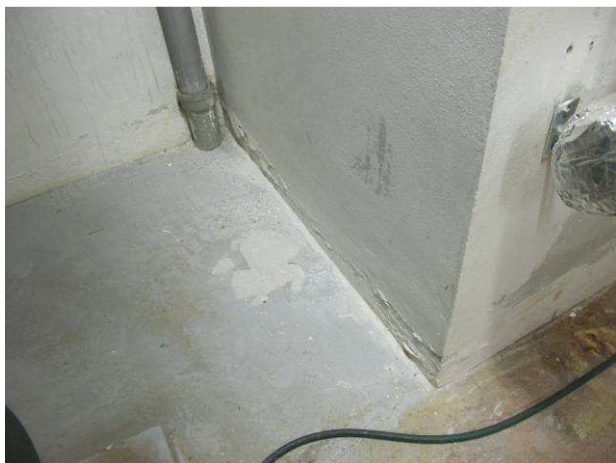
Foto č.9 – sprašování maleb v patě stěny v prostoru kotelny

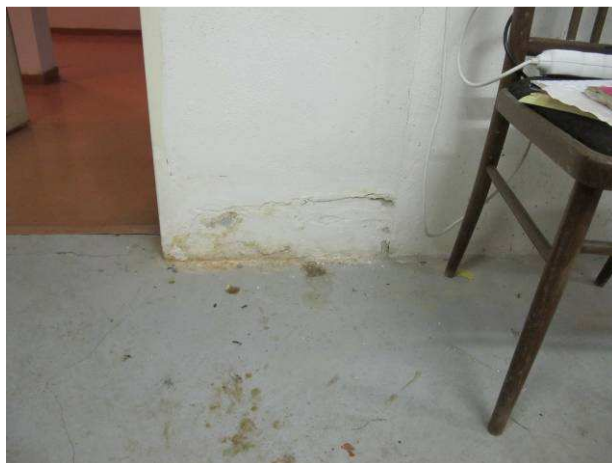
Foto č.10 – začínající degradace omítek v patě stěny vnitřní příčky, na nosné betonové stěně se vlhkostní projevy neobjevují

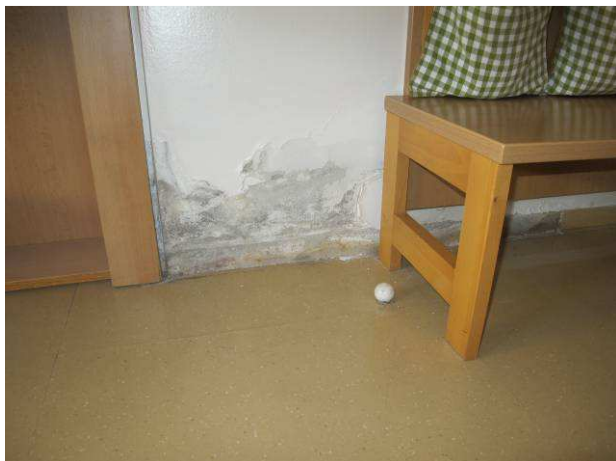
Foto č.11 – poškozené omítky nad podlahami v 1.NP objektu 100b; příčka oddělující hernu a prostory sociálního zázemí

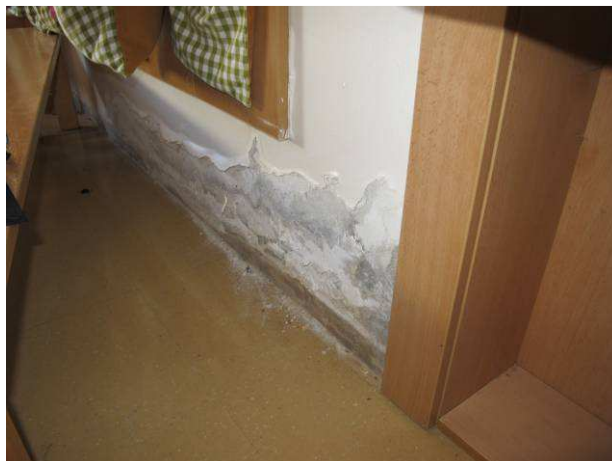
Foto č.12 – poškozené omítky nad podlahami v 1.NP objektu 100b; příčka oddělující hernu a prostory sociálního zázemí

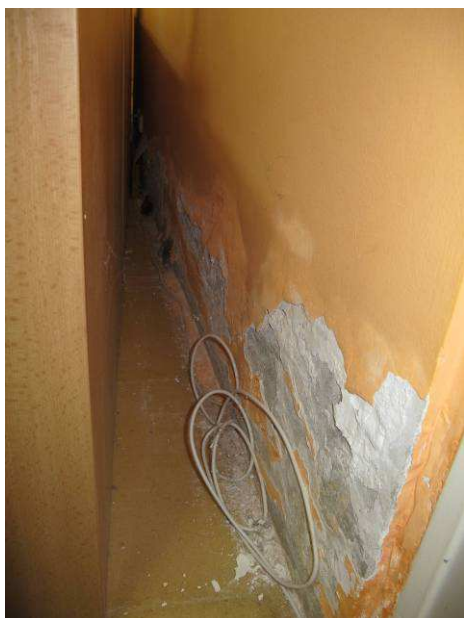
Foto č.13 – poškozené omítky nad podlahami v 1.NP objektu 100b; příčka oddělující hernu a prostory sociálního zázemí

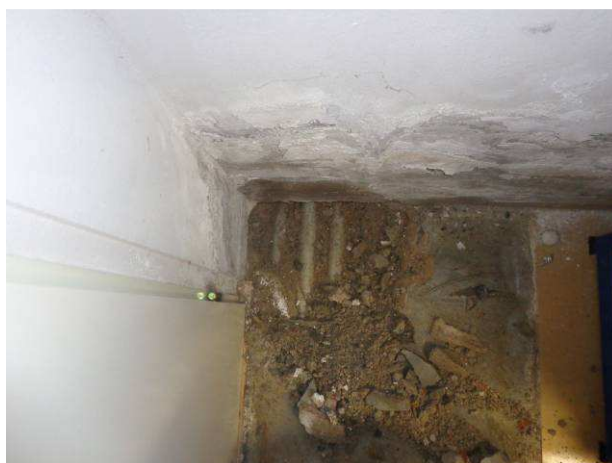
Foto č.14 – provedená sonda v zádveři skladu hraček a rekvizit

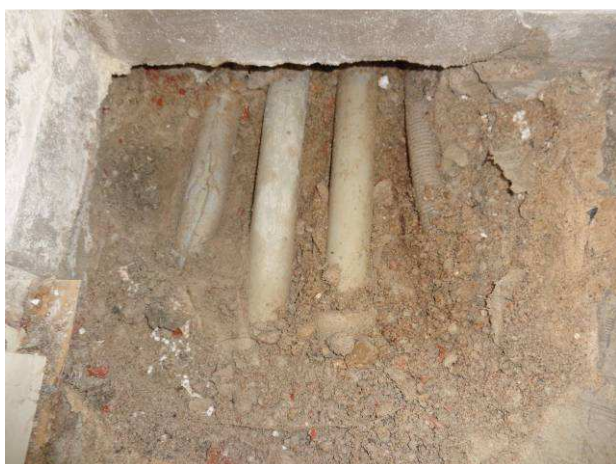
Foto č.15 – detail sondy; výrazné zvlhčení celého podlahového souvrství

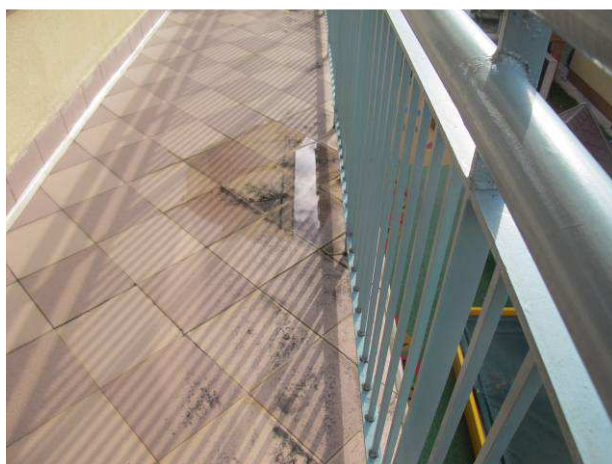
Foto č.16 – chybně spádovaná balkonová plocha, spáry dlažby vypraskané, dochází k zatékání vody do souvrství

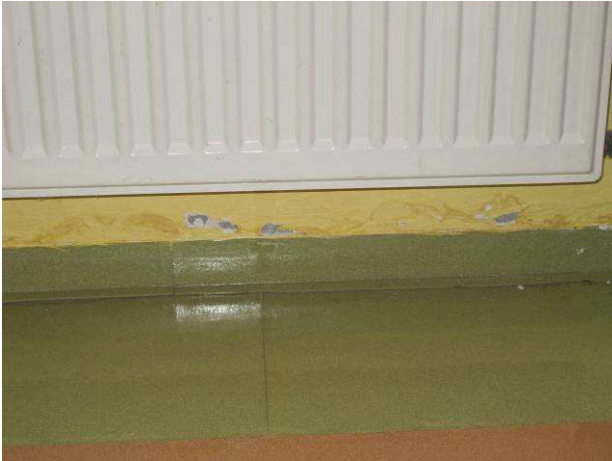
Foto č.17 – vlhkostní mapy se začínající degradací omítek pod topením na obvodové stěně u balkonové desky
