REKONSTRUKCE OPĚRNÉ STĚNY
VČETNĚ PŘILEHLÉ KOMUNIKACE TÁLÍNSKÁ
D.1.6. SADOVÉ ÚPRAVY
DENDROLOGICKÝ PRŮZKUM

12/2018

REKONSTRUKCE OPĚRNÉ STĚNY VČ. PŘILEHLÉ KOMUNIKACE TÁLÍNSKÁ PRAHA 14

DENDROLOGICKÝ PRŮZKUM A KÁCENÍ

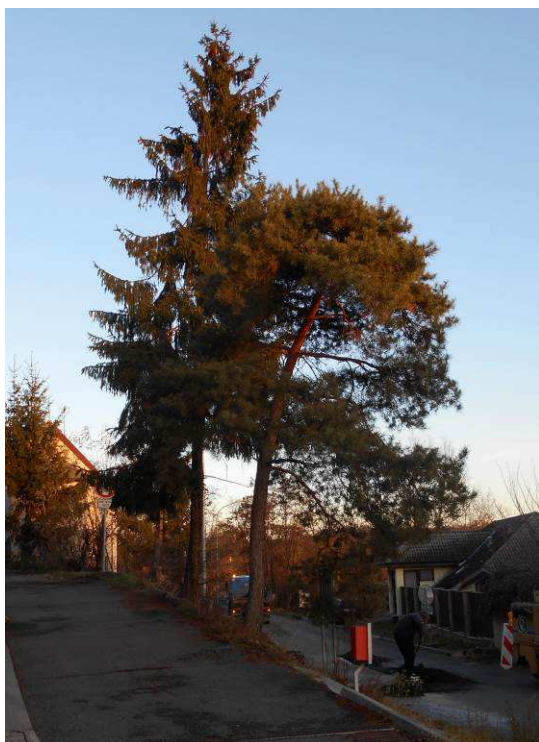
V zájmovém území se nacházejí dva dominantní jehličnaté stromy, a to podlimitní borovice lesní s ohnutým terminálem a nadlimitní smrk ztepilý s poškozeným kmenem a s mírně uhnutým terminálem. Obě dřeviny jsou vitální, prosychání je pouze mírné. Stromy rostou na prudkém svahu a byly vysazeny těsně u horního okraje svahu tj. u obrubníku asfaltové cesty. Z tohoto důvodu jsou jejich kořeny povrchově patrné prasklinami v asfaltu. Oba stromy jsou mírně podprůměrné sadovnické hodnoty.

Vpravo borovice č. 1, vlevo smrk č. 2

| Poř. č. | DVP | Taxon latinsky | Taxon česky | Zastoupení taxonu % | Obvod kmene cm | Průměr kmene cm | Průměr koruny m | Výška dřeviny m | Spodní okraj koruny m | Redukce koruny % | Věková kategorie 1 - 5 | Vitalita 0 - 5 | Zdravotní stav 0 - 5 | Sadov hodnota 1-5 | Plocha porostu m ² | Pokryvnost % | Plocha porostu redukovaná m ² | Poznámka |
|---|---|---|---|---|---|---|---|---|---|---|---|---|---|---|---|---|--|--|
| 1 | S | Pinus sylvestris | borovice lesní | | 75 | 24 | 5,5 | 6 | 1 | 20 | 2 | 1 | 2 | 4 | | | | koruna jednostranná, výška nasazení koruny nad svahem 0 m - svěšená až k bázi kmene, nad silnicí 2 m, povrchový kořen v silnici až 2 m od kmene - zdvihá asfalt, terminál ohnutý, mírně prosychá |
| 2 | S | Picea abies | smrk ztepilý | | 92 | 29 | 5,5 | 13 | 2 | 20 | 2 | 2 | 2-3 | 4 | | | | prosychá, báze kmene vyrůstá těsně u betonového obrubníku, spodní větve suché pahýly, podélná prasklina celého kmene od báze do 4 m - kalusí - výtok mízy, ve svahu povrchový kořen 0,7 m od kmene, uhnutý terminál v 10 m - pravděpodobně náhradní terminál po ztrátě původního |

Všechny inventarizované položky budou odstraněny z důvodu rekonstrukce stávající opěrné zdi, která je v havarijním stavu. **Povolení ke kácení je nutné pro smrk č. 2 s obvodem kmene 92 cm.** Ostatní dřeviny jsou podlimitní.

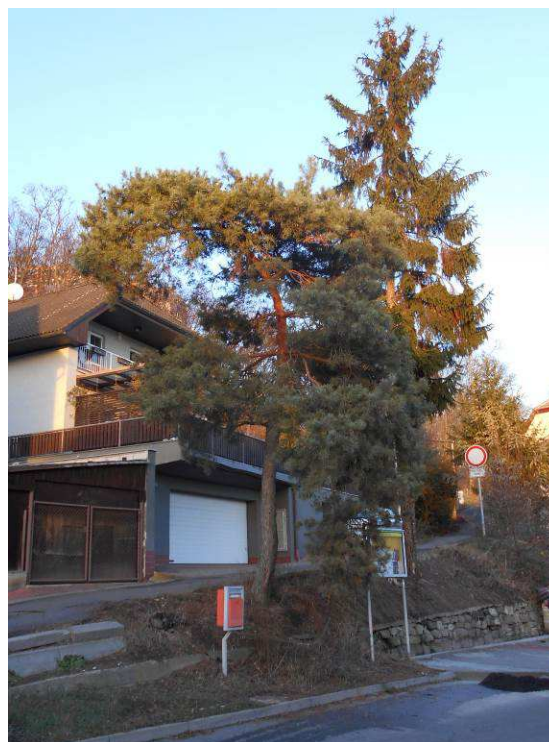
vlevo borovice č. 1, vpravo smrk č. 2

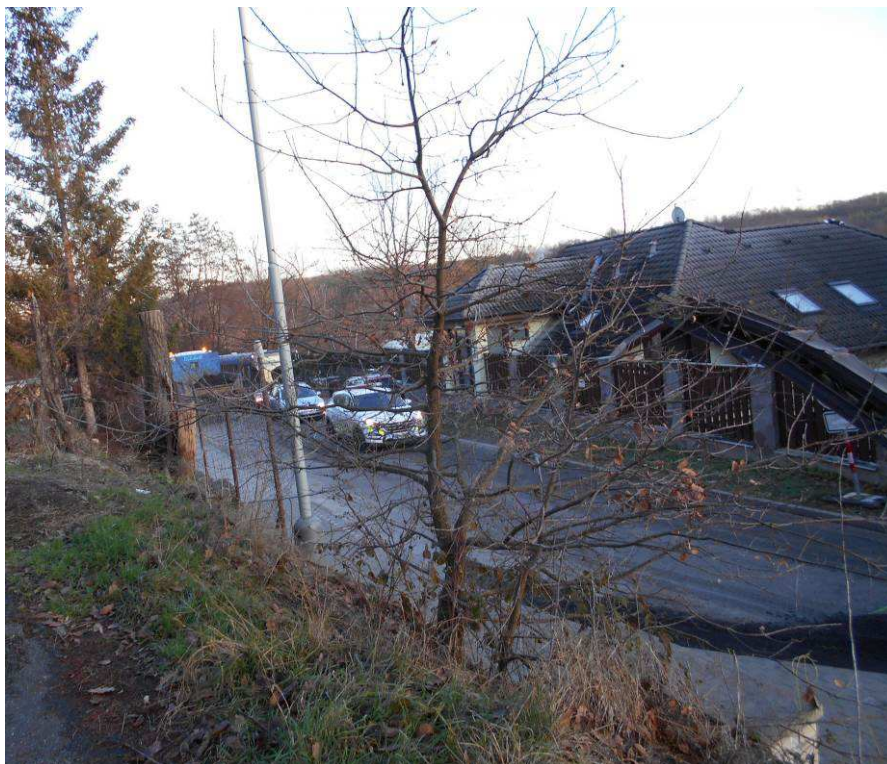
Dále se ve východní části svahu nachází dva velmi mladé keřové nálety dubů s podrostem náletů ostružiníků. Všechny tyto dřeviny jsou podlimitní.

Uprostřed mladý dub č. 3, vpravo od něj nálet doubku č. 4, pod nimi ostružiníky č. 5

| Poř. č. | DVP | Taxon latinsky | Taxon česky | Zastoupení taxonu % | Obvod kmene cm | Průměr kmene cm | Průměr koruny m | Výška dřeviny m | Spodní okraj koruny m | Redukce koruny % | Věková kategorie 1 - 5 | Vitalita 0 - 5 | Zdravotní stav 0 - 5 | Sadov hodnota 1-5 | Plocha porostu m ² | Pokryvnost % | Plocha porostu redukovaná m ² | Poznámka |
|---|---|---|---|---|---|---|---|---|---|---|---|---|---|---|---|---|--|--|
| 3 | S | Quercus robur | dub letní | | 47 u báze | 15 u báze | 4 | 2,5 | 0 | 10 | 1 | 1 | 2 | 4 | | | | zavětvený od země, nemá průběžný kmen, obvod kmene v 1,3 m 22 cm |
| 4 | S | Quercus robur | dub letní | | 7 | 2 | 1 | 1,7 | 0,5 | 40 | 1 | 1 | 2 | 4 | | | | nálet, vrůstá do č. 3 |
| 5 | K | Rubus fruticosus | ostružiník křovitý | | | | | 0,3 | | | | | | | 8 | 100 | 8 | nálety na svahu |
