Akce: Severovýchodní cyklomagistrála Propojení etapy 6.3. a etapy 6.1.	Měřítko:	Formát: 10x A4
	Stupeň: PDPS	Souprava:
Příloha: PROTOKOL O STATICKÝCH ZATĚŽOVACÍCH ZKOUŠKÁCH	Číslo přílohy: F.1

Protokol č. AG/Z063/20

o statických zatěžovacích zkouškách pro stanovení míry zhutnění

Stavba: SVCM propoj mezi etapami 6.1 a 6.3

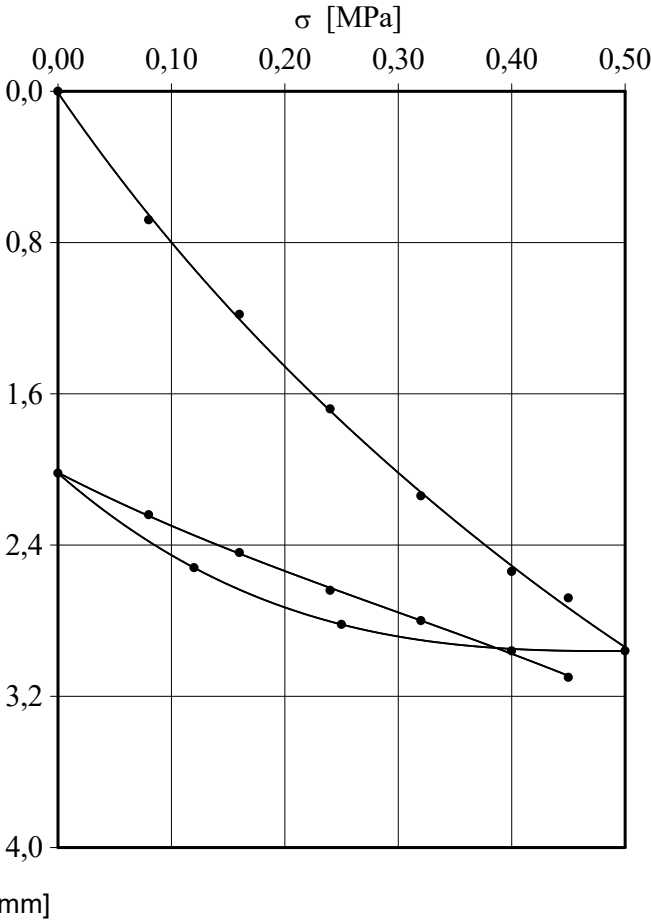
Záznam o statické zatěžovací zkoušcečíslo zkoušky:
Z063/20-01

Kontaktní napětí σ [MPa]	Sedání středu desky s [mm]				
0,00	0,00				
0,08	0,68				
0,16	1,18				
0,24	1,68				
0,32	2,14				
0,40	2,54				
0,45	2,68				
0,50	2,96				
0,25	2,82				
0,12	2,52				
0,00	2,02				
0,08	2,24				
0,16	2,44				
0,24	2,64				
0,32	2,80				
0,40	2,96				
0,45	3,10				
Výsledky zkoušky:					
zatěžovací větev	1.	2.			
σ _{max} [MPa]	0,50	0,45			
a ₁ [mm/MPa]	7,480	2,702			
a ₂ [mm/MPa]	-3,585	-0,783			
E _{def} [MPa]	39,6	95,8			
E _{def,2} /E _{def,1} [1]	2,42

vjezd - zatáčka, vytipováno vizuálně horší místo

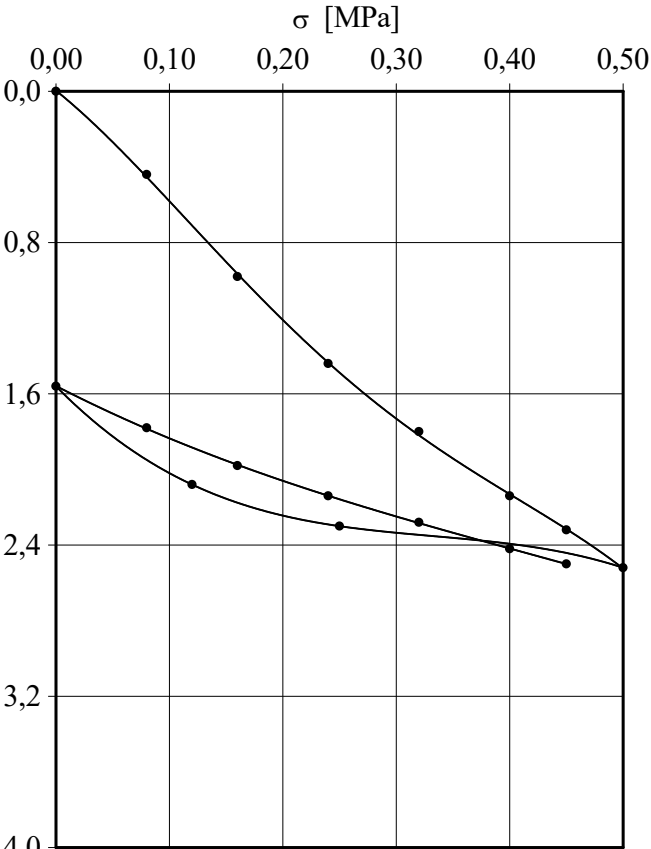
Z063/20-03

Teplota [°C]: 14°C				
Materiál: G3 G-F				
Kontaktní napětí	Sedání středu desky			
σ [MPa]	s [mm]			
0,00	0,00			
0,08	0,44			
0,16	0,98			
0,24	1,44			
0,32	1,80			
0,40	2,14			
0,45	2,32			
0,50	2,52			
0,25	2,30			
0,12	2,08			
0,00	1,56			
0,08	1,78			
0,16	1,98			
0,24	2,14			
0,32	2,28			
0,40	2,42			
0,45	2,50			
Výsledky zkoušky:				
zatěžovací větev	1.	2.		
σ _{max} [MPa]	0,50	0,45		
a ₁ [mm/MPa]	7,433	2,783		
a ₂ [mm/MPa]	-4,429	-1,599		
E _{def} [MPa]	43,1	109,0		
E _{def,2} /E _{def,1} [1]	2,53

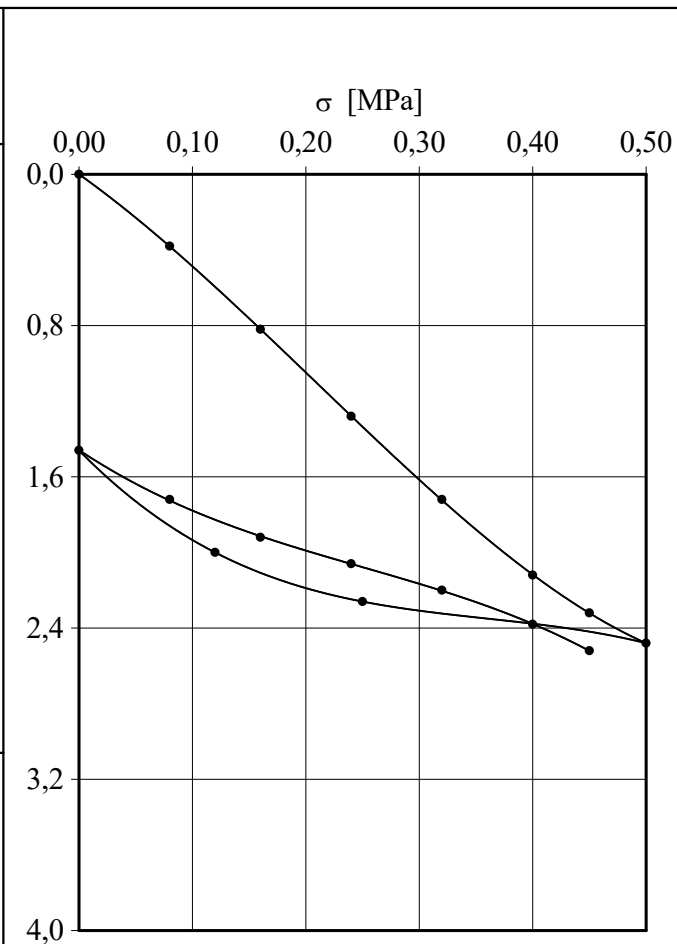
Z063/20-04

Teplota [°C]: 14°C				
Materiál: G3 G-F				
Kontaktní napětí	Sedání středu desky			
σ [MPa]	s [mm]			
0,00	0,00			
0,08	0,38			
0,16	0,82			
0,24	1,28			
0,32	1,72			
0,40	2,12			
0,45	2,32			
0,50	2,48			
0,25	2,26			
0,12	2,00			
0,00	1,46			
0,08	1,72			
0,16	1,92			
0,24	2,06			
0,32	2,20			
0,40	2,38			
0,45	2,52			
Výsledky zkoušky:				
zatěžovací větev	1.	2.		
σmax [MPa]	0,50	0,45		
a1 [mm/MPa]	6,822	2,643		
a2 [mm/MPa]	-2,940	-0,922		
Edef [MPa]	42,0	101,0		
Edef,2/Edef,1 [1]	2,40

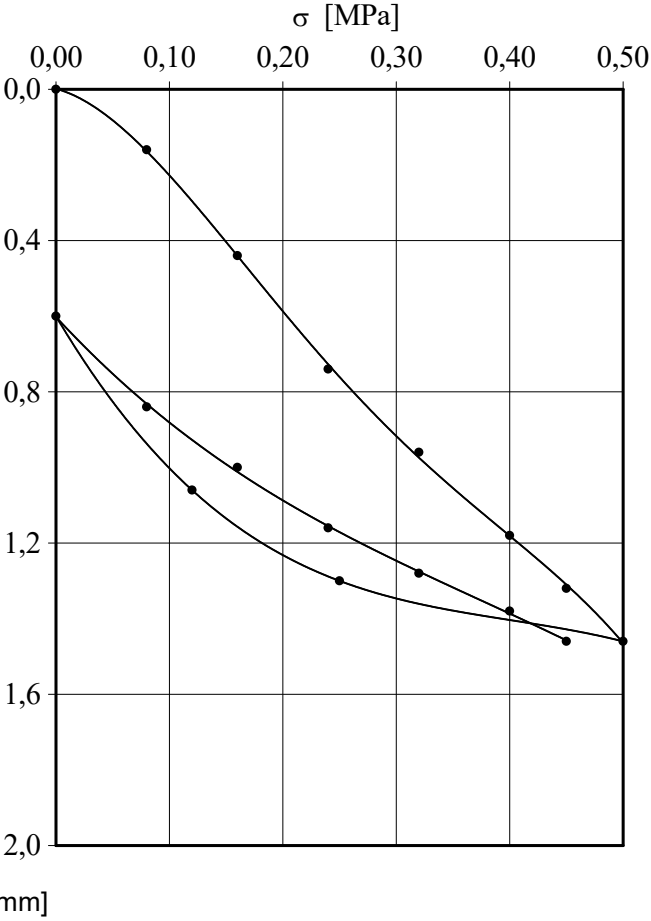
Záznam o statické zatěžovací zkoušcečíslo zkoušky:
Z063/20-05

Kontaktní napětí σ [MPa] 0,00 0,08 0,16 0,24 0,32 0,40 0,45 0,50 0,25 0,12 0,00 0,08 0,16 0,24 0,32 0,40 0,45	Sedání středu desky s [mm] 0,00 0,16 0,44 0,74 0,96 1,18 1,32 1,46 1,30 1,06 0,60 0,84 1,00 1,16 1,28 1,38 1,46	
Výsledky zkoušky: zatěžovací větev σ_{max} [MPa] a_1 [mm/MPa] a_2 [mm/MPa] E_{def} [MPa] $E_{def,2}/E_{def,1}$ [1]	1. 0,50 3,970 -1,555 70,5 1,72	2. 0,45 2,753 -2,001 121,5

v místě křižovatky, hranice parcel, pod nájezdem na přemostění

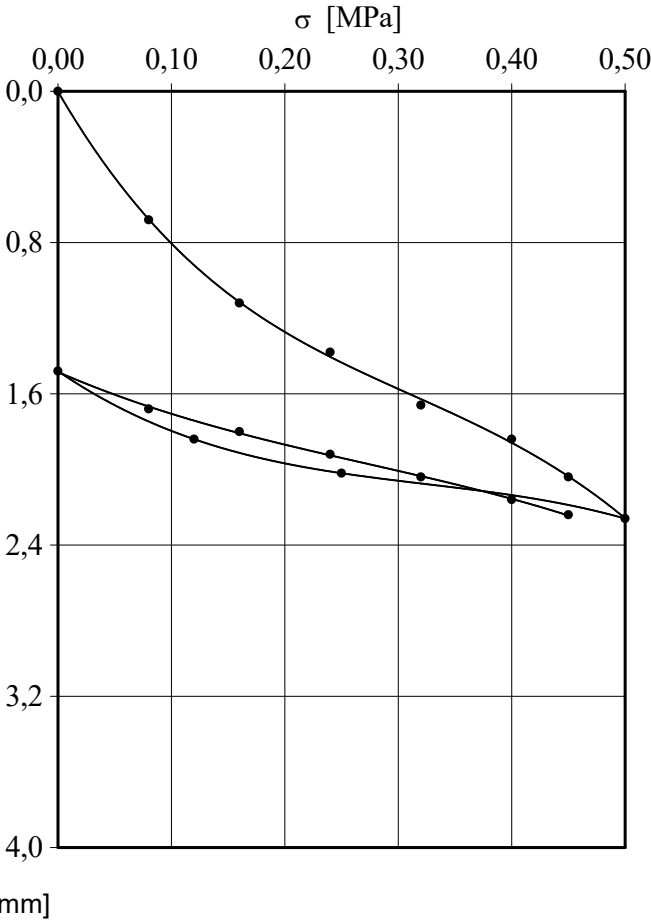
Záznam o statické zatěžovací zkoušcečíslo zkoušky:
Z063/20-06

Teplota [°C]: 15°C				
Materiál: G3 G-F				
Kontaktní napětí	Sedání středu desky			
σ [MPa]	s [mm]			
0,00	0,00			
0,08	0,68			
0,16	1,12			
0,24	1,38			
0,32	1,66			
0,40	1,84			
0,45	2,04			
0,50	2,26			
0,25	2,02			
0,12	1,84			
0,00	1,48			
0,08	1,68			
0,16	1,80			
0,24	1,92			
0,32	2,04			
0,40	2,16			
0,45	2,24			
Výsledky zkoušky:				
zatěžovací větev	1.	2.		
σmax [MPa]	0,50	0,45		
a1 [mm/MPa]	4,587	1,992		
a2 [mm/MPa]	-1,823	-0,813		
Edef [MPa]	61,2	138,4		
Edef,2/Edef,1 [1]	2,26

v místě nájezdu na cyklostezku, pod přemostěním

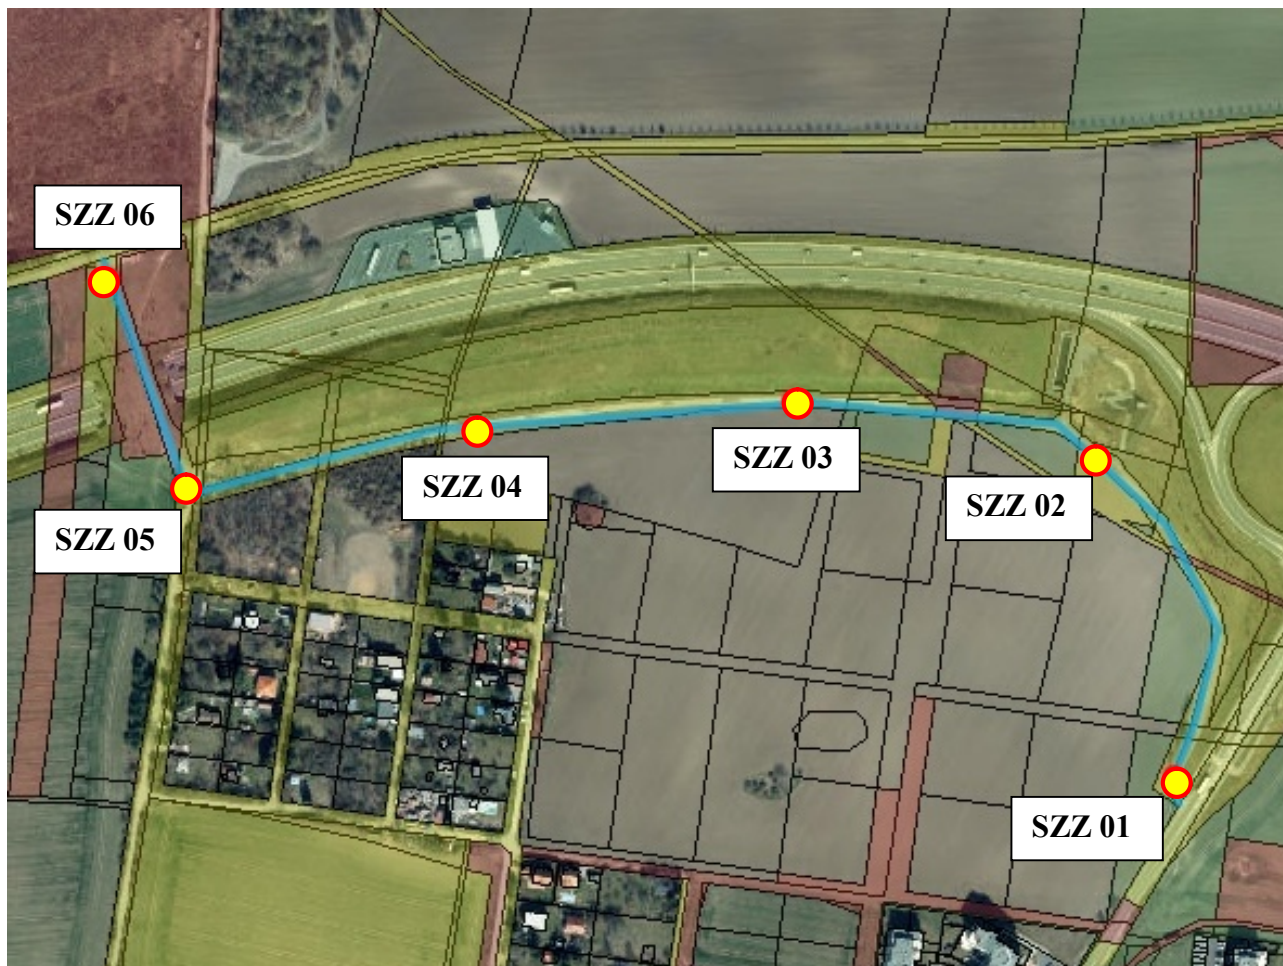
Situace provedených zkoušek:

Statická zatěžovací zkouška (SZZ) - prot. č. AG/Z063/20 – 6.5.2020
