## PROTOKOL O ROČNÍ INSPEKCI

evidenční číslo protokolu III. /2023

Posuzované sportovní prvky: Sportovní hřiště  
ZŠ Vybíralova 964  
Praha 14 Černý Most

Datum zpracování: 2023-04-12

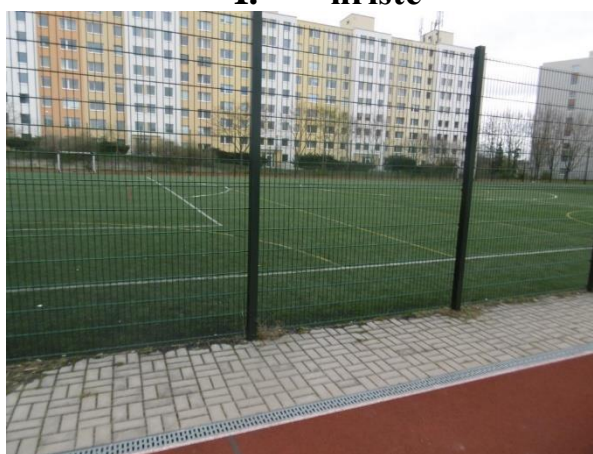
**I. hřiště**

Rozměr hřiště je 85x50 metru.

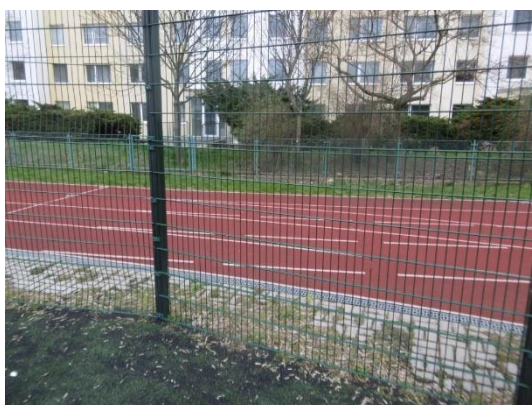
Povrch sportoviště je značně zdevastovaný, jsou zde vytrhané lajny – je zde riziko zakopnutí a nekontrolovaného pádu. **Povrch sportoviště je na mnoha místech narušený, určujeme celou plochu k rekonstrukci.**

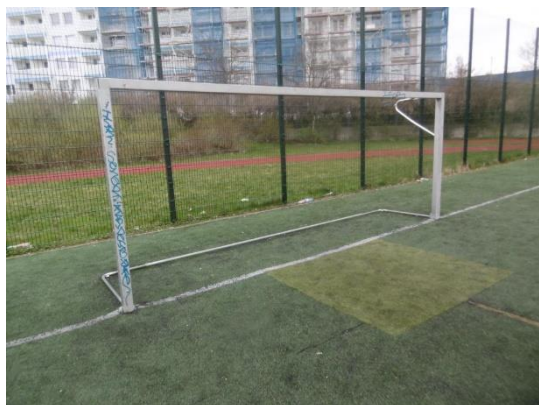
### **Branky na házenou – 4x**

- 1) u tří konstrukcí sportovních branek jsou vylámané výztuhy, u poslední je výztuha prohnutá. Ostré části trubek zasahují do prostoru a vytváří riziko úrazu. Koroze je značná.

- 2) poškozené sítě u všech branek

**Sportovní prvek může po opravě vyhovovat technické normě ČSN EN 749**

- 1) k výměně sportovních branek
- 2) k výměně sítí

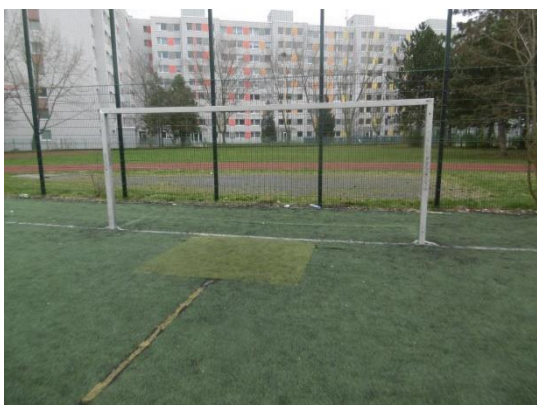
**Branka na fotbal č. 1**

- 1) absence uchycovacích plastových oček na sítě, vytržené výztuhy

2) absence plastových záslepek na obou stranách

**Sportovní prvek nevyhovuje požadavkům technické normy ČSN EN 748**

1) k výměně sportovních branek

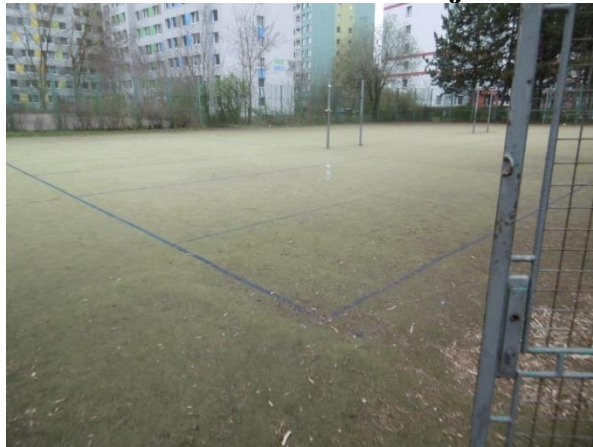
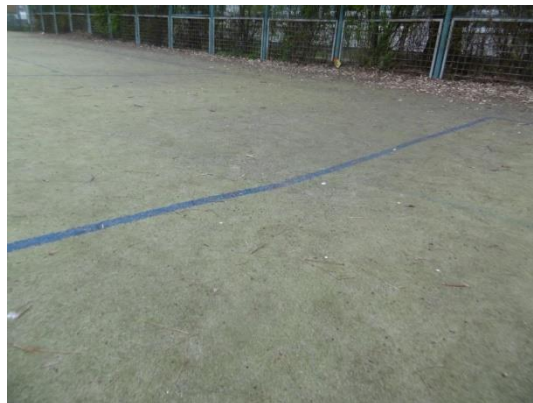
## II. hřiště na volejbal

Sportovní z umělé trávy je mírně zvlněný, blíže ke stromům je již značně zvlněný – k výměně.

**Sportovní prvek nevyhovuje ČSN EN 748**

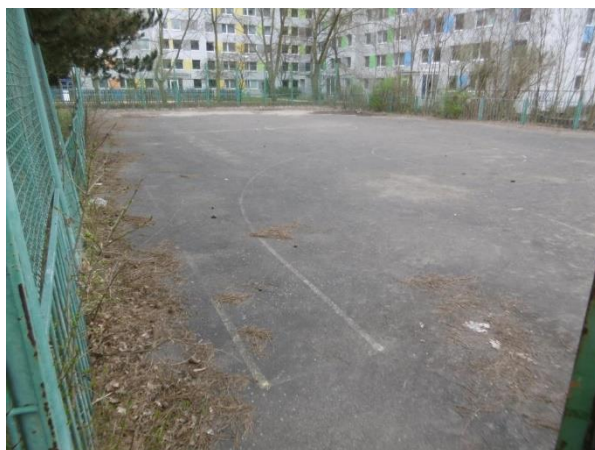
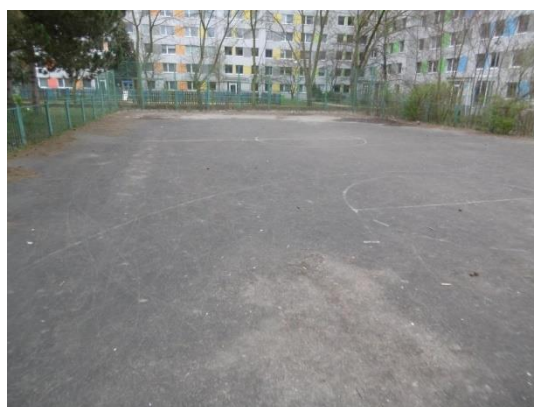
### **III. hřiště**

Hřiště má starý asfaltový povrch, přes hlavní polovinu jsou praskliny hluboké až 3 cm, hrozí riziko nekontrolovaného pádu, v tmavém místě se drží voda, povrch se propadá. **Sportovní hřiště je k rekonstrukci.**

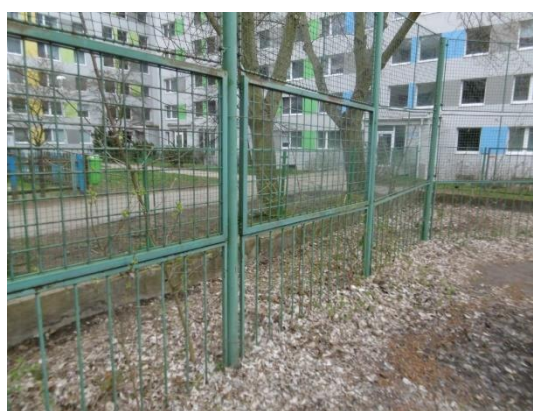
Vysoké oplocení - bylo již opravováno, přivařováno, ale jsou zde ostré kusy, které mají ostré hrany. Jsou tady i chybné úchyty, rozpletené dráty a utřhané sváry. Také dovnitř prorůstá vegetace – **vše k výměně, nevyhovuje zákonu č.102/2001 Sb.,**

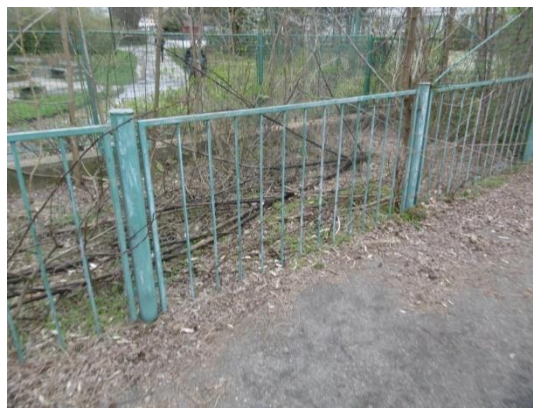
Nízké oplocení je bez závad.

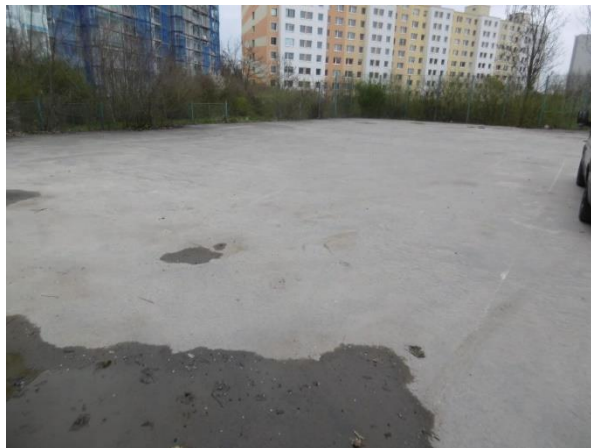
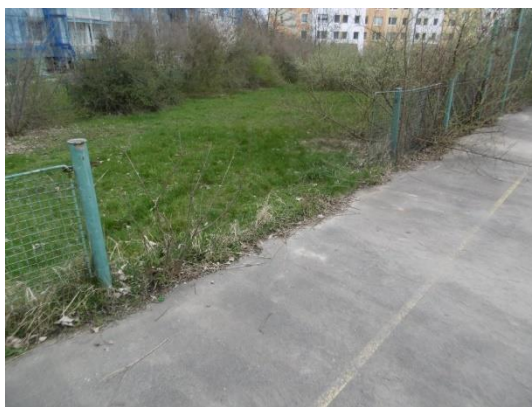
#### IV. Hřiště – vedle vchodu do tělocvičen

Povrch je asfaltový a je vyhovující.

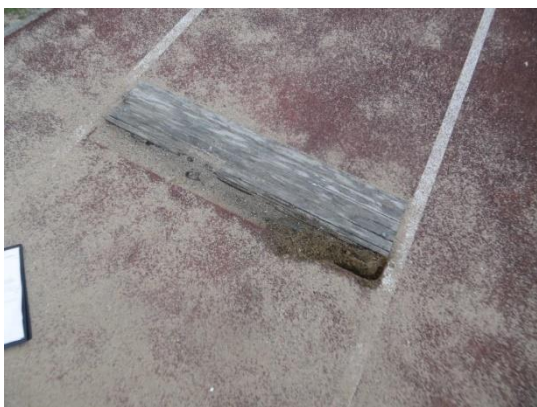
### **Odrazová deska na skok do dálky**

- 1) poškozená odrazová dřevěná deska

**Sportovní prvek nevyhovuje požadavkům ČSN EN 15 312**

- 1) k výměně

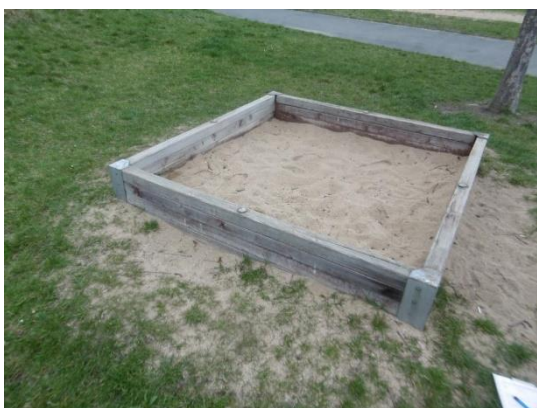
### **Pískoviště č.1**

- 1) ohrazení je ve spodní i vnitřní části již vyhnílé
- 2) absence výrobního štítku

**Herní prvek nevyhovuje základním požadavkům ČSN EN 1176-1.**

- 1) k výměně
