REKONSTRUKCE OPĚRNÉ STĚNY
VČETNĚ PŘILEHLÉ KOMUNIKACE TÁLÍNSKÁ
D.1.6. SADOVÉ ÚPRAVY
DENDROLOGICKÝ PRŮZKUM

12/2018

REKONSTRUKCE OPĚRNÉ STĚNY VČ. PŘILEHLÉ KOMUNIKACE TÁLÍNSKÁ PRAHA 14

DENDROLOGICKÝ PRŮZKUM A KÁCENÍ

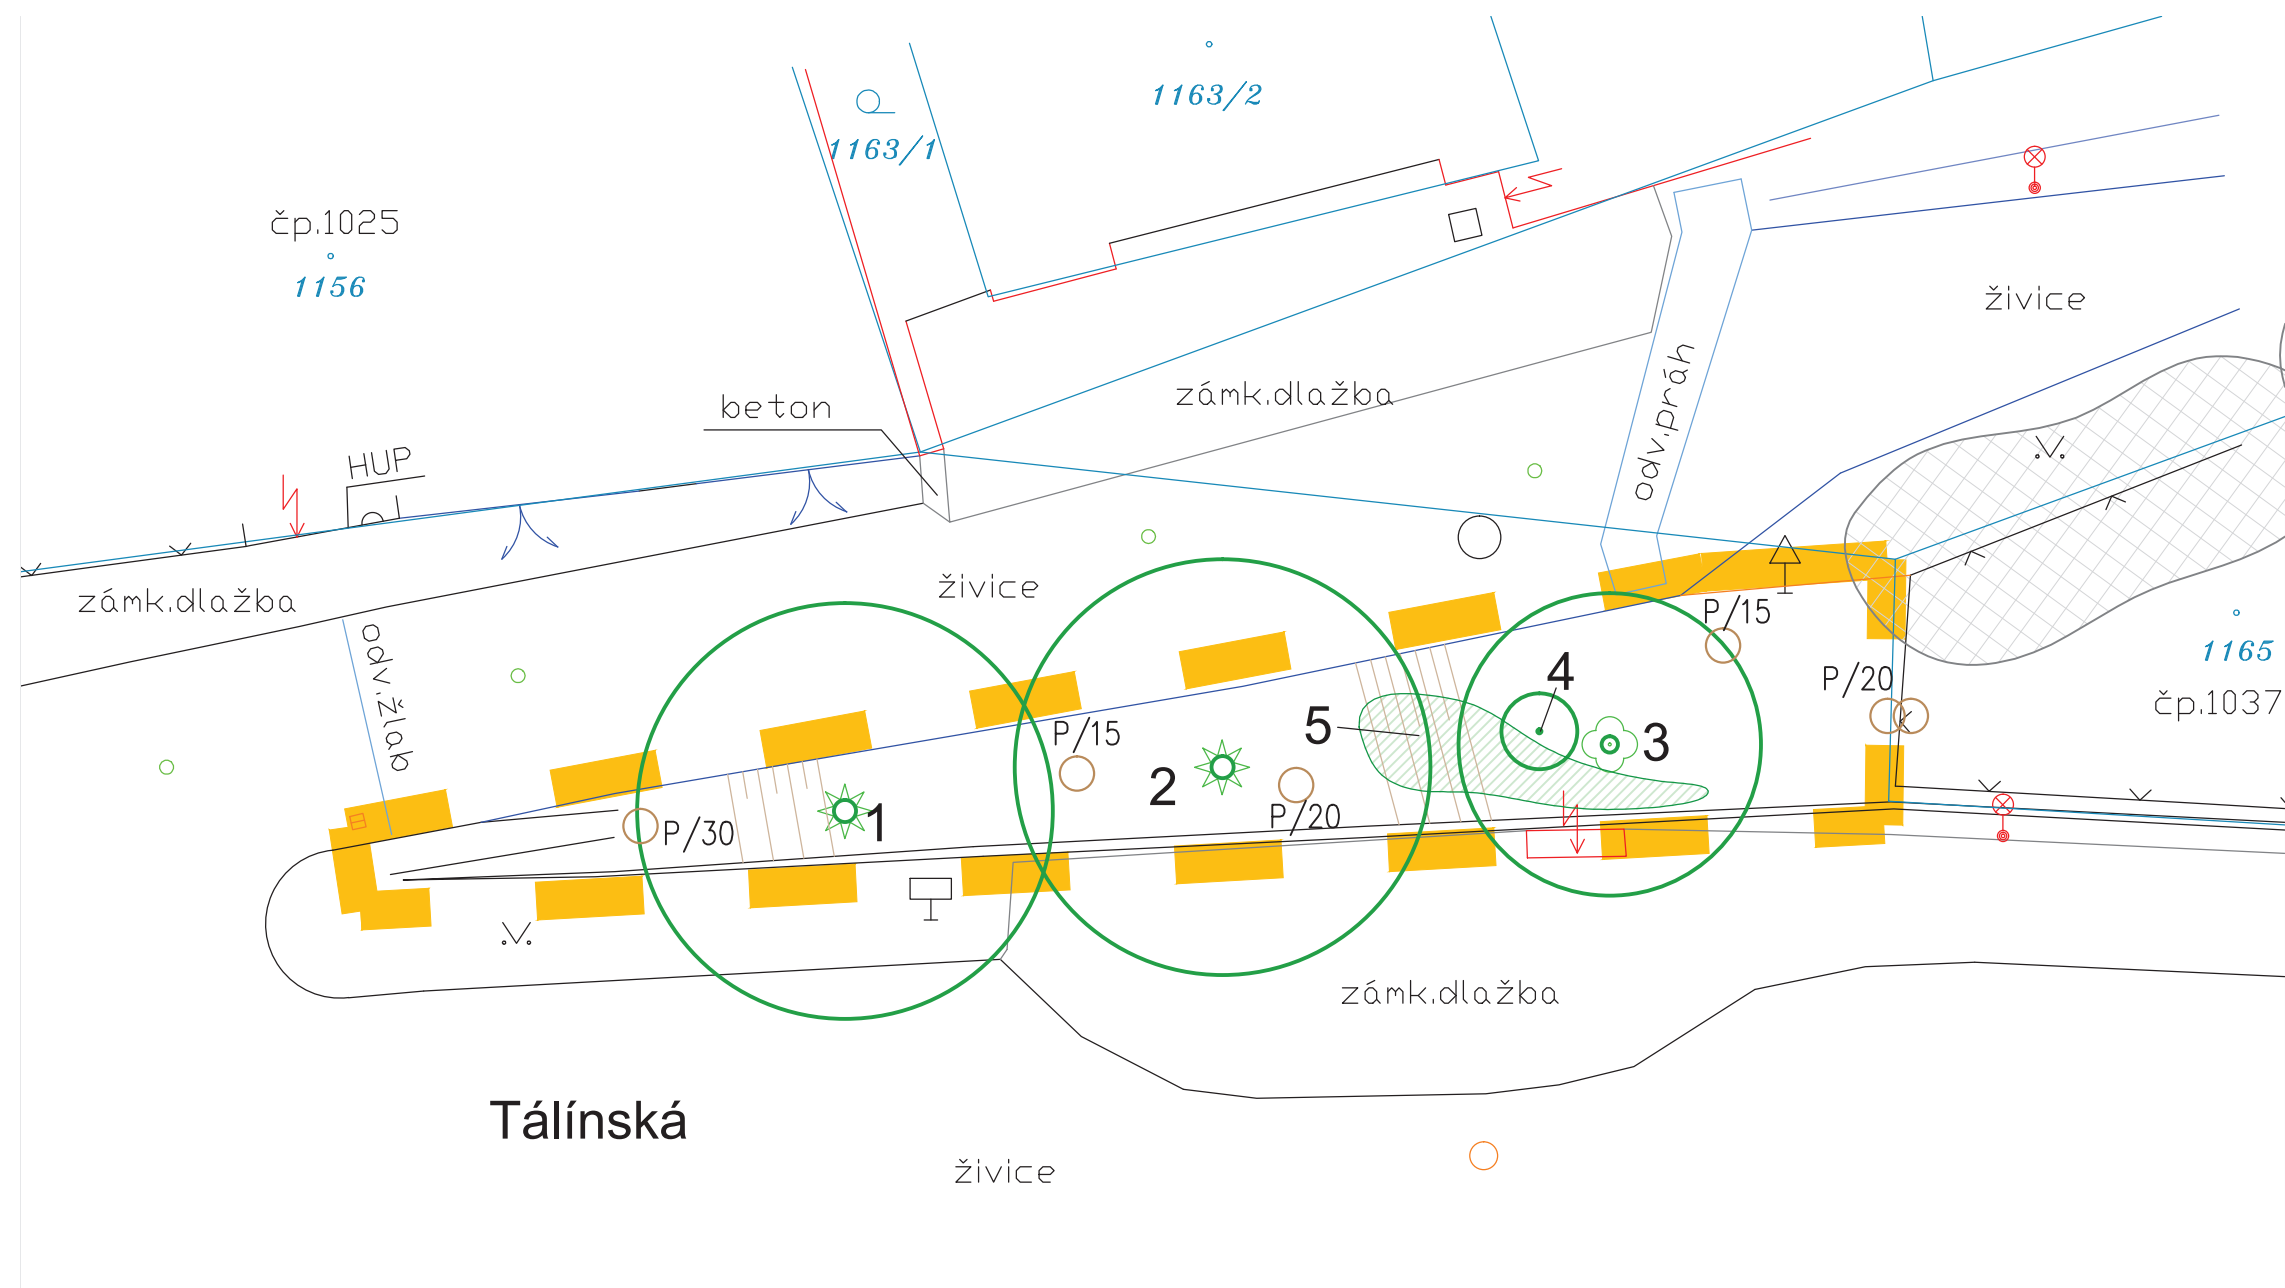
V zájmovém území se nacházejí dva dominantní jehličnaté stromy, a to podlimitní borovice lesní s ohnutým terminálem a nadlimitní smrk ztepilý s poškozeným kmenem a s mírně uhnutým terminálem. Obě dřeviny jsou vitální, prosychání je pouze mírné. Stromy rostou na prudkém svahu a byly vysazeny těsně u horního okraje svahu tj. u obrubníku asfaltové cesty. Z tohoto důvodu jsou jejich kořeny povrchově patrné prasklinami v asfaltu. Oba stromy jsou mírně podprůměrné sadovnické hodnoty.

Dále se ve východní části svahu nachází dva velmi mladé keřové nálety dubů s podrostem náletů ostružiníků. Všechny tyto dřeviny jsou podlimitní.
