R-Projekt 07 Praha s.r.o. Ke Strašnické 8/1795, Praha 10 tel. 261 305 100, 261 305 101 e-mail: jm.padevet@rprojekt07.cz	AKCE Rekonstrukce kuchyně MŠ Obličák Šebelova 874/2 198 00, Praha 14 – Černý Most	VED.PROJ. ING. J. PADEVĚT ZODP.PROJ. ING. J. PADEVĚT SPOLUPR. VÍT KALIBA ZAK.Č. 0009 011740
OBJEDNAVATEL MČ Praha 14 Bratři Vencílků 1073 198 21 Praha 9	VÝKRES 1.NP NAVRHOVANY STAV	STUPEŇ DSP+DPS FORM. 840x594 MĚR. 1:50 DATUM 03/2024 D1.1 AS 2.1 PROFESÉ VÝKRES

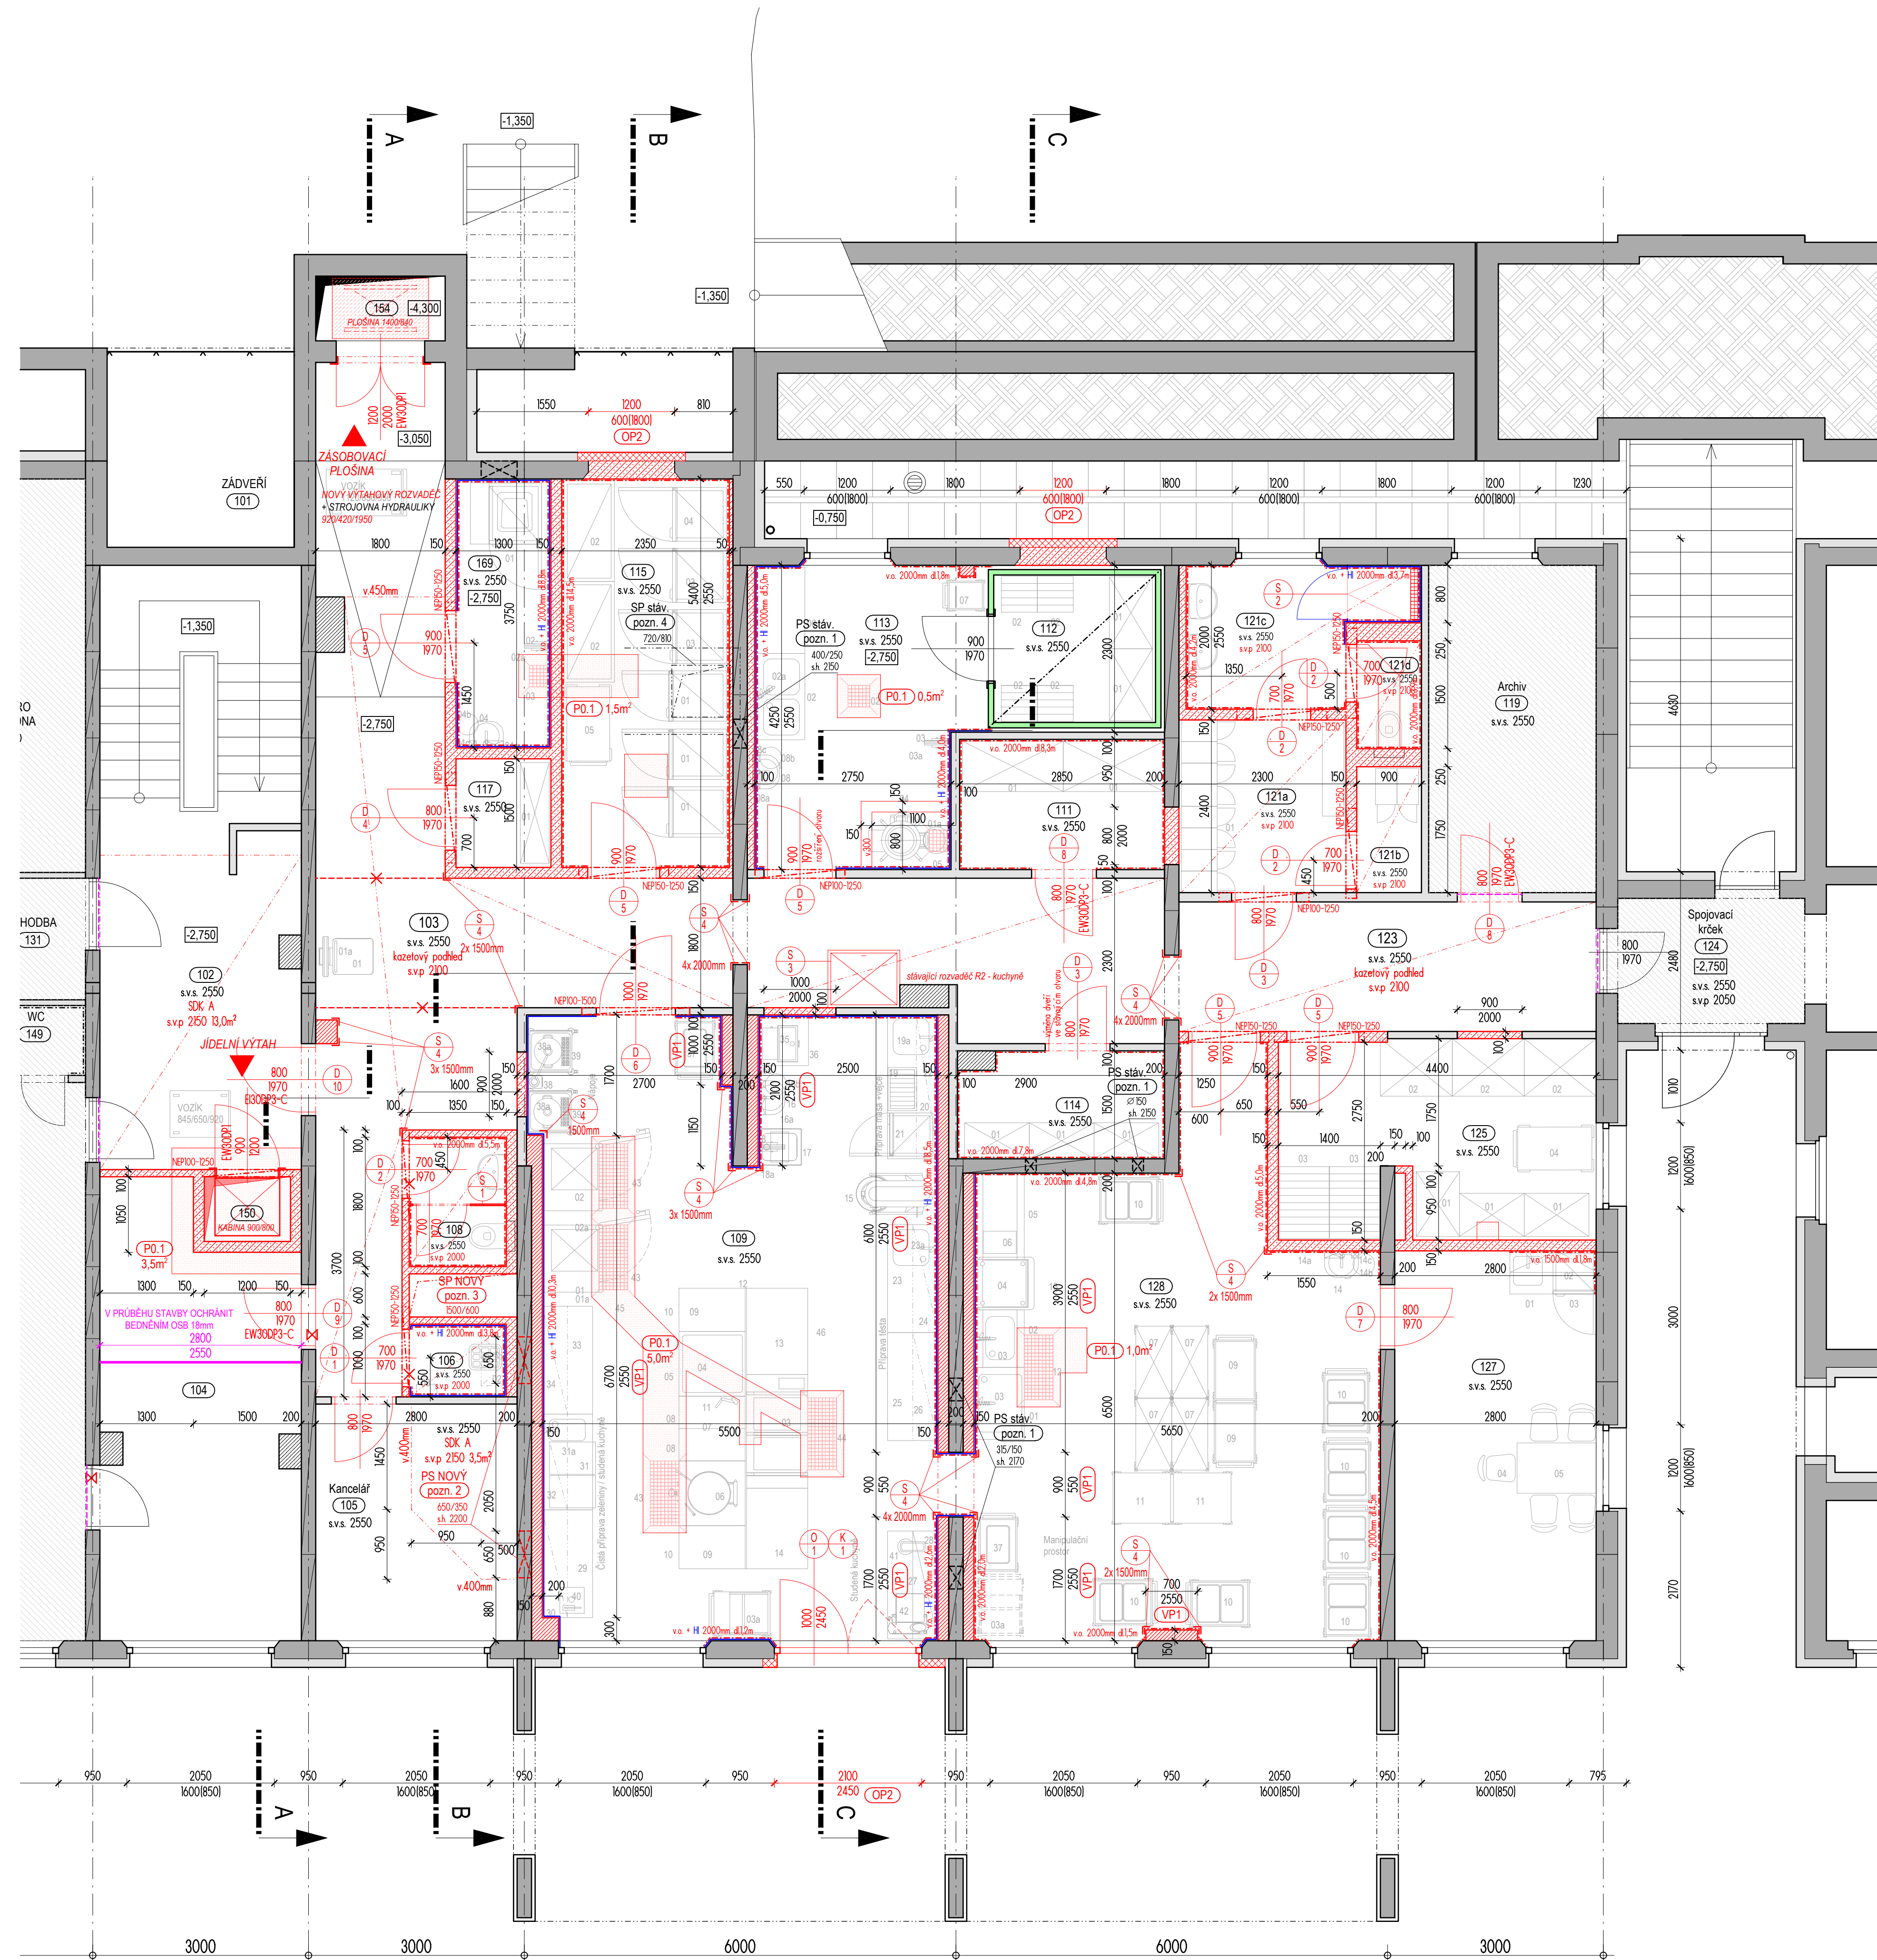
- pozn. 1 Stávající prostory stěnou / stropem / budou použity pro vedení VZT, následně bude dozděno - dotěsněno
- pozn. 2 Nový prostup stěnou - vylíznutí stěnového panelu, die D1.4 - Stavebně konstrukční řešení / bod 4. a 6. / následně bude dozděno - dotěsněno
- pozn. 3 Nový prostup stropem - vylíznutí stropního panelu, die D1.4 - Stavebně konstrukční řešení / bod 4. a 6. / v průběhu stavby bude ochráněno proti zatečení, doplnění vrstev tersy bude provedeno tak aby nedošlo k zatečení - vytažení HI, spojitá parozábrana,
- pozn. 4 Prostup stropem 720/810 - die předané projektové dokumentace, před zahájením stavebních prací bude strop otlučen od omítky a bude provedena kontrola nosné části stropního panelu / dobetonávky, aby nedošlo k narušení statické funkce stropu !
